Por: Olga Lucía González Correa

LA VIRGEN DE OICATÁ:

REPARACIÓN PUDOROSA DE UNA PINTURA EN EL SIGLO XVIII

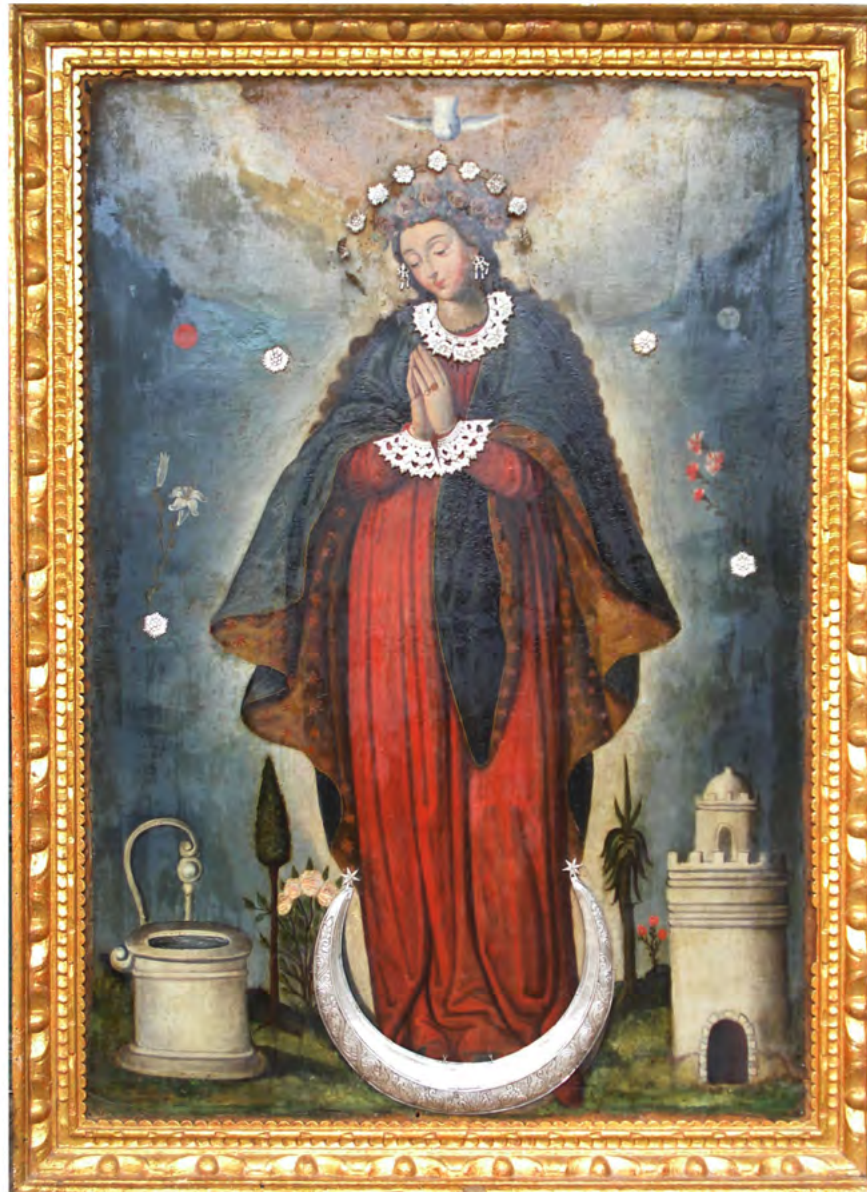
Fig. 1. El cuadro de la Virgen de Oicatá o Inmaculada Concepción antes de la intervención de 2007.

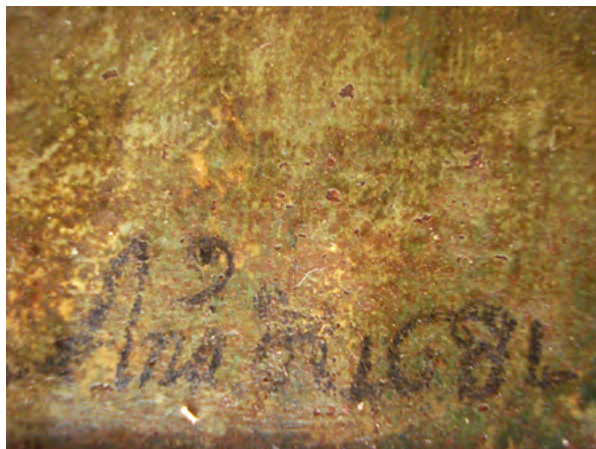
Fig. 2. Inscripción de la fecha sobre la capa pictórica.

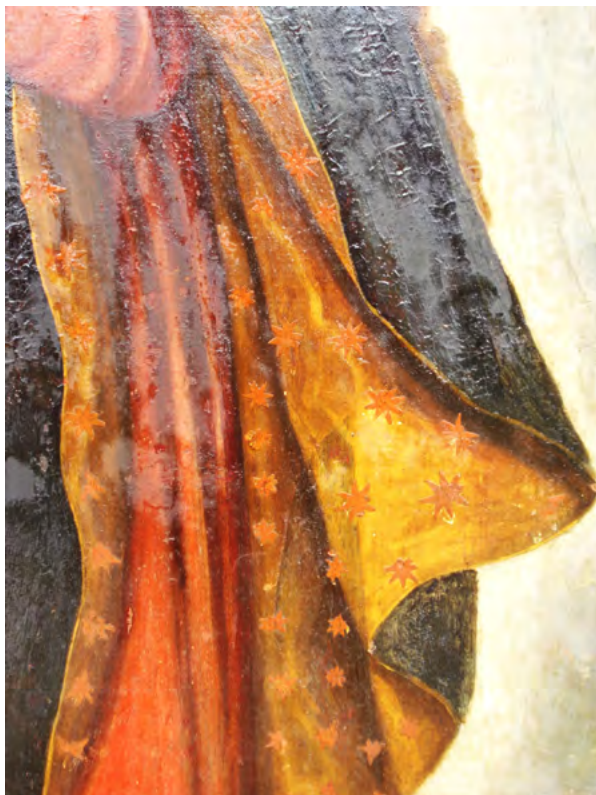
Fig. 5. Estrellas de papel adheridas a la imagen en fecha desconocida.

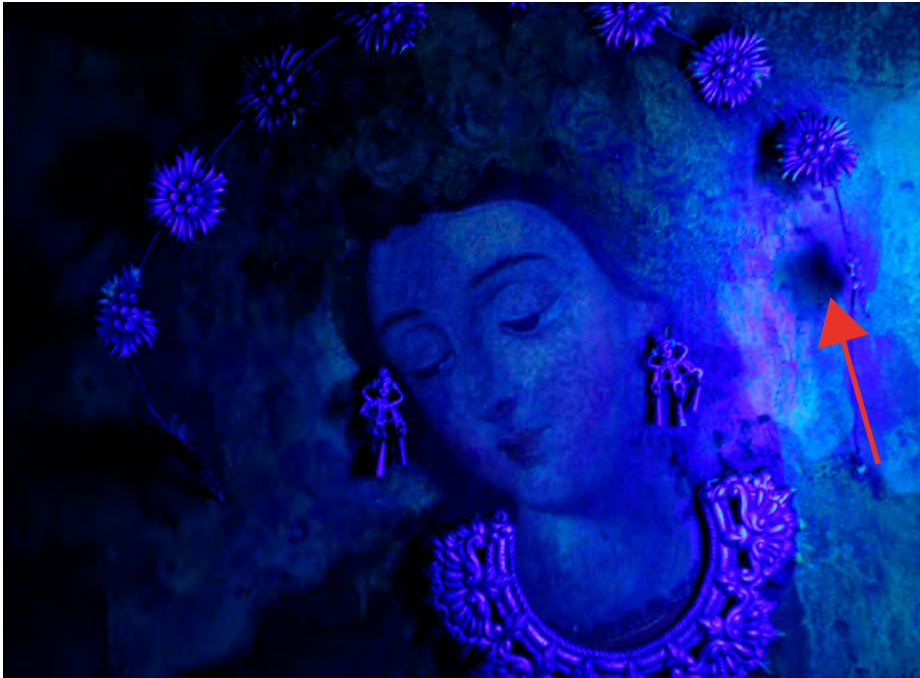
Fig. 7. El rostro de la Virgen es visto con luz ultravioleta; la flecha señala una zona de repinte.

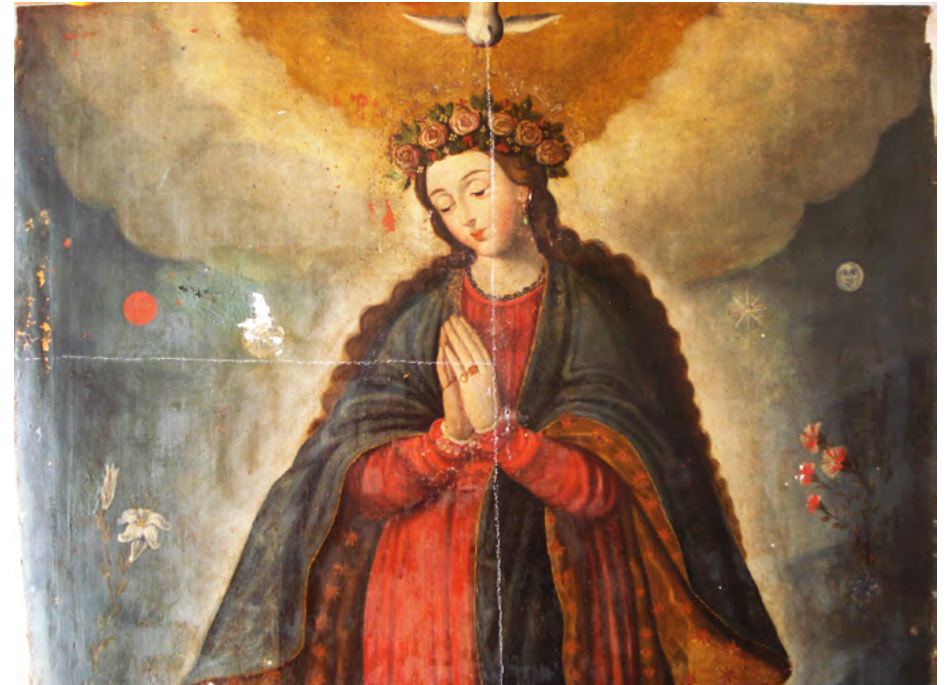
Fig. 8. La zona sombreada en color violeta muestra una gran intervención pictórica posterior al momento de producción de la obra.

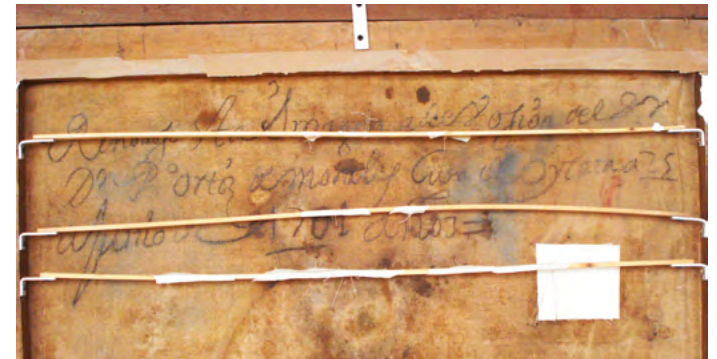
Por último, en referencia a los tiempos lejanos, a esta virgen le fue adherida por detrás una tela muy fina de lino con una abertura de borde delicadamente tejida, en la que se lee esta inscripción: “Renovose esta imagen a devoción del doctor don Pedro Ortiz de Morales cura de Oicatá a 25 de Junio de 1701 años” (**figuras 9**).

Fig. 9b. Renovose esta imagen a devoción del doctor don Pedro Ortiz de Morales cura de Oicatá a 25 de Junio de 1701 años.

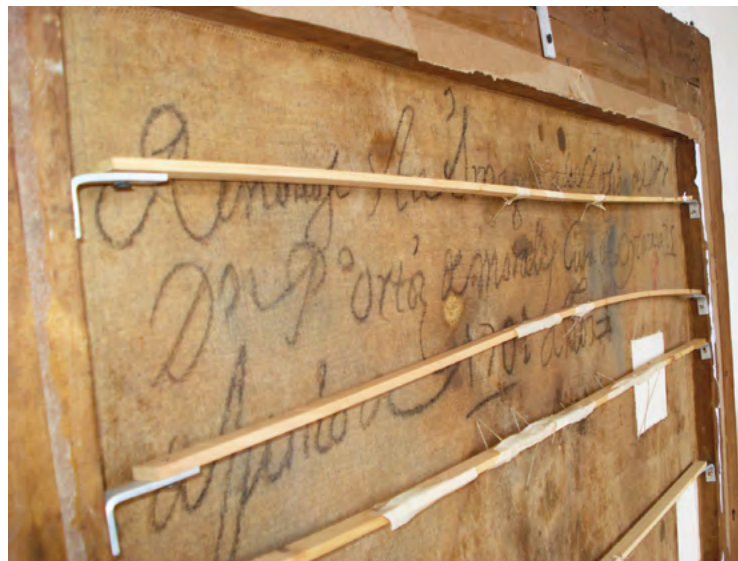
Fig. 11. Listones de madera de donde se afianzaron los elementos metálicos. Estos listones se sujetaron al bastidor con ángulos metálicos.

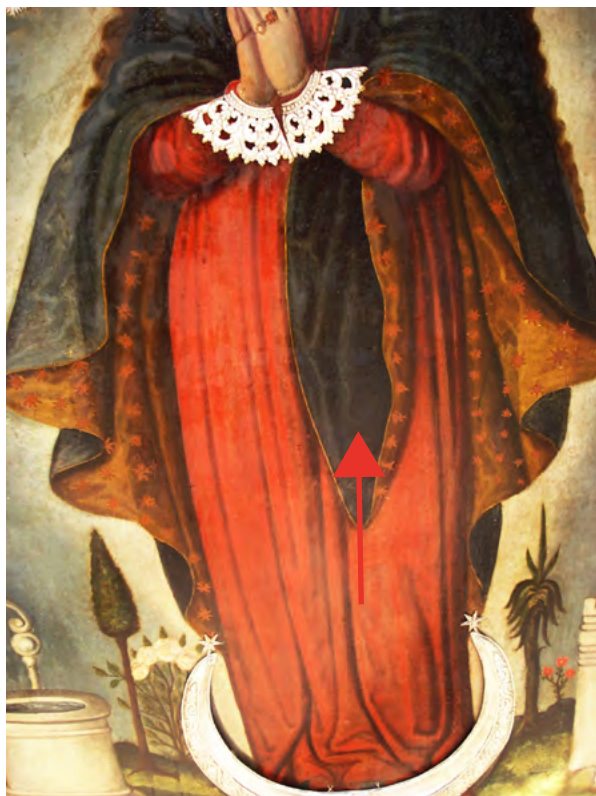
Fig. 12. La flecha muestra un ejemplo de la reintegración de color hecha en la intervención de 2004.

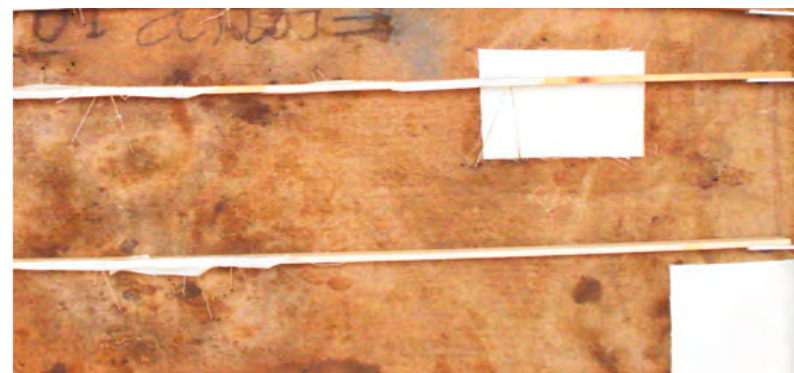
Fig. 13. Dos parches fueron adheridos a la tela del siglo XVIII para intentar solucionar las roturas causadas por un accidente con la cruz procesional.

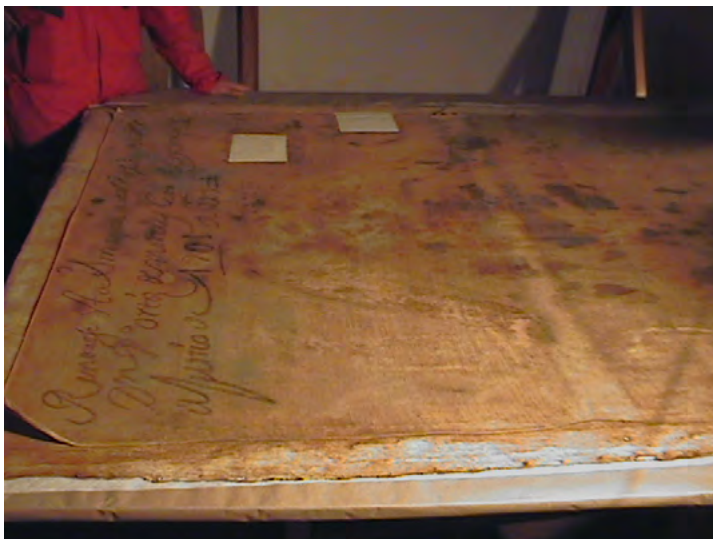
Fig. 16. Al reverso de la obra se observa la sábana de pudor con grandes áreas de manchas negras producto de la oxidación de la tela a causa del adhesivo.

La decisión más importante en cuanto al tratamiento para la conservación de la Virgen de Oicatá fue retirar el re-entelado del siglo XVIII, ya que le causaba graves problemas no solo a la tela original, sino también a los estratos pictóricos. Esta decisión implicaba hacer una labor

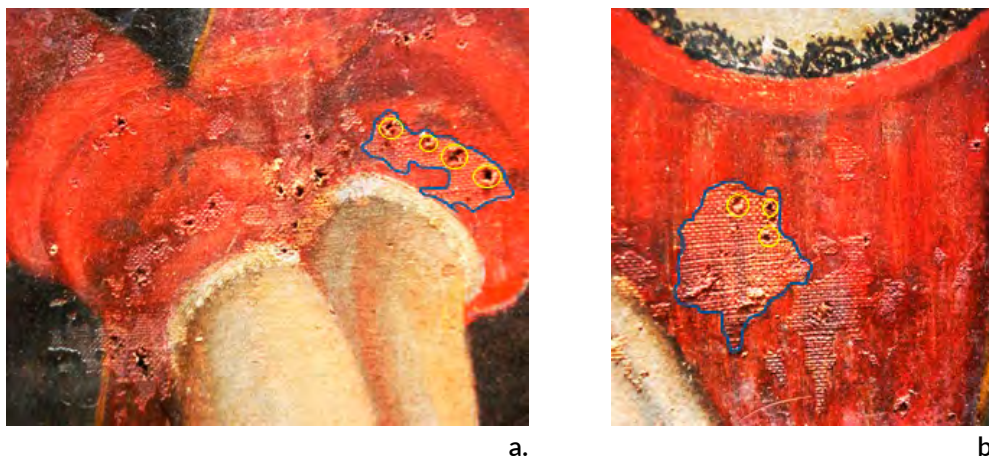
Por otra parte, los anclajes de las piezas de plata causaron roturas en la tela original que, además de debilitarla, produjeron también pérdidas en los distintos estratos pictóricos (**figuras 17**).

Figs. 17a y 17b. Ejemplos del daño causado por el anclaje de las joyas agregadas a la Virgen en el siglo XIX. La línea azul demarca pérdidas de la base de preparación y la capa pictórica, los círculos amarillos muestran perforaciones de la tela.

El mayor problema de los elementos que le fueron adicionados a la Virgen de Oicatá a comienzos del siglo XIX era el sistema de anclaje a la tela original y las pérdidas de estratos pictóricos que este causó a la obra. Por tal motivo, su permanencia sobre la superficie pictórica debía ser garantizada sin que su anclaje produjera mayores deterioros a la pintura. Una vez desmontados del cuadro, las flores, los zarcillos y la media luna fueron tratados para recuperar su esplendor y finalmente devueltos al cuadro después de que se le realizaron todos los tratamientos de conservación y restauración.

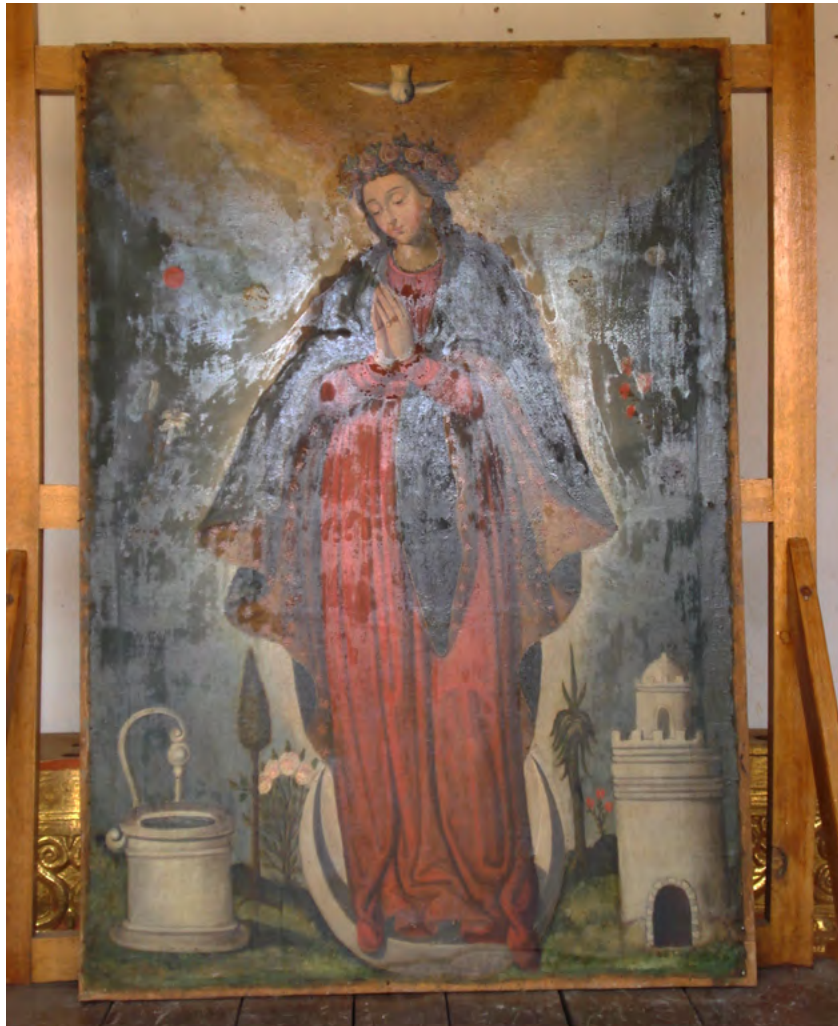
La capa pictórica presentaba amplias zonas con craqueladuras causadas por tensiones diferenciadas en el soporte adherido al bastidor con cola animal y anclado con clavos metálicos, y por un exceso de barniz aplicado cuando quisieron cuidarla en las intervenciones de 2004 y 2006. Estas craqueladuras son siempre una alerta en la conservación de la obra, pues son áreas frágiles en donde se pueden producir mayores pérdidas de los estratos. Los barnices produjeron además una irregularidad muy grande en la superficie pictórica, ya que se crearon algunas zonas brillantes y otras mates que afectaron la estética de esta obra sacra al crear una superficie muy irregular. Por último, los barnices ya se habían envejecido, tornando la superficie amarillenta, con la consecuencia de pérdida de brillo y luminosidad de la pintura (**figuras 18**).

Figs. 18a, 18b y 18c. Aspecto que ofrecía la superficie pictórica de la Virgen de Oicatá en el año 2007.
