# LA RESTAURACION DE OBJETOS CERAMICOS EN EL MUSEO: UN ESTUDIO DE CASO

FERNANDO SANTIAGO BARANDICA FORERO

CLAVE:	CC6344.
FORMA:	Alcarraza, representación de una pierna flexionada con pie. Asa plana, dos vertederas.
DIMENSIONES:	Alto 17.5 cm Ancho 25.0 cm Profundidad 29.0 cm

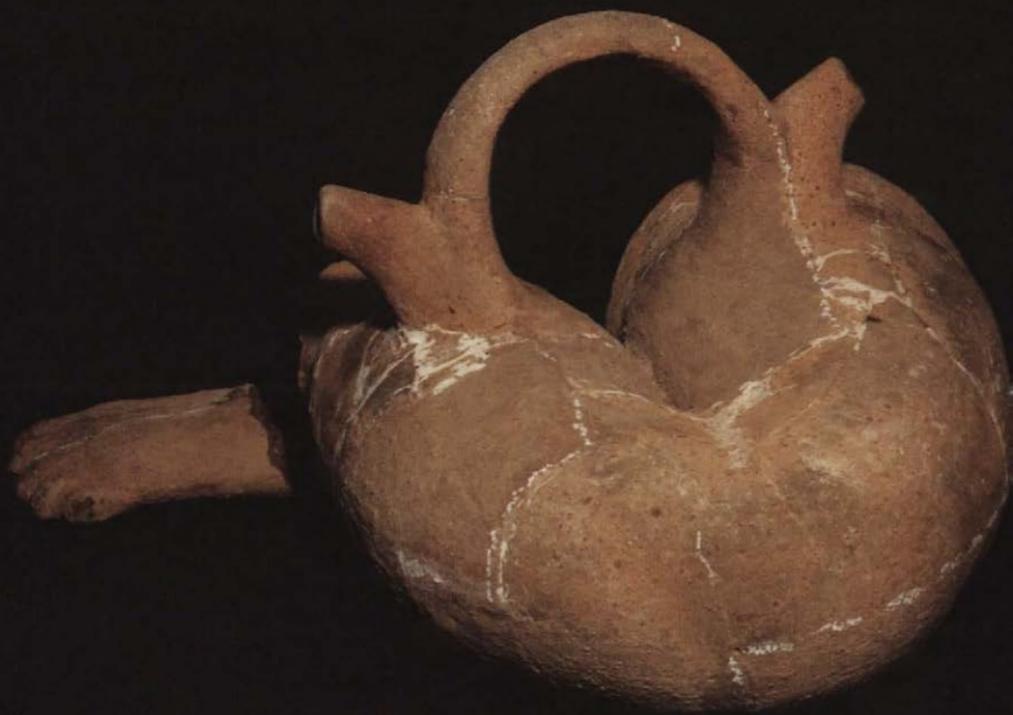
Foto 1: La pieza en proceso de eliminación del recubrimiento de la superficie original y remoción de la unión de un fragmento del pie.

Con base en los resultados de los exámenes previos, se procedió a realizar una exploración general mediante franja de sondeo que recorrió gran parte de la superficie total de la obra (Foto 1).

Finalizado este proceso, se comprobó que realmente la pieza presentaba la unión de varios fragmentos y la reintegración de faltantes estructurales con yeso de alta dureza, el cual, en algunas áreas de los bordes de pérdidas, está puesto sobre zonas de la superficie cerámica original.

A continuación, mediante la aplicación de compresas de algodón impregnadas con alcohol etílico y la ayuda de un pequeño bisturí, se fue eliminando el recubrimiento sobre las áreas demarcadas por la franja.

La eliminación del recubrimiento se realizó de igual manera técnica y en la misma dirección en que se trazó la franja exploratoria inicial, ampliándola paulatinamente a toda la obra.

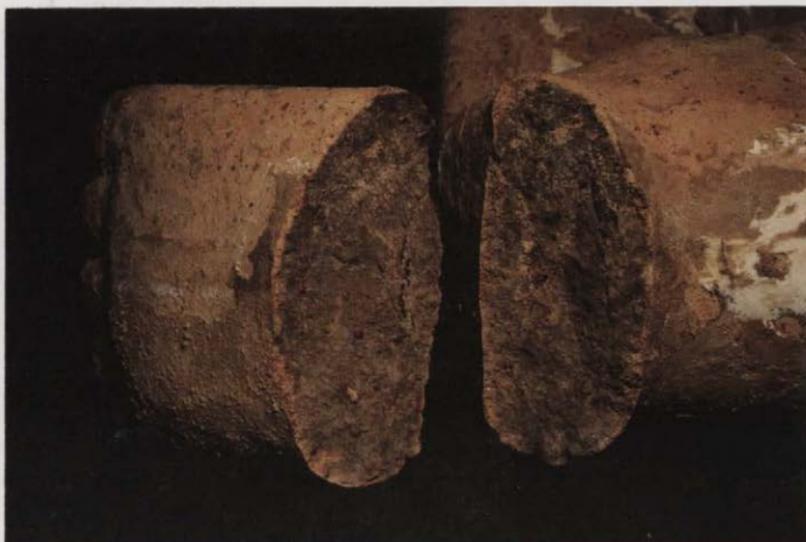
Foto 2: Aspecto del núcleo en la fragmentación del pie.

Durante el proceso se consideró necesario remover la unión de un fragmento del pie por cuanto no presentaba la adecuada adherencia que garantizara su permanencia. Este paso permitió además, observar que el pie es macizo, que presenta un núcleo gris oscuro producto de cocción en atmósfera incompletamente oxidante y muestra partículas de carbón, hematitas, cuarzos y feldespatos (Foto 2).

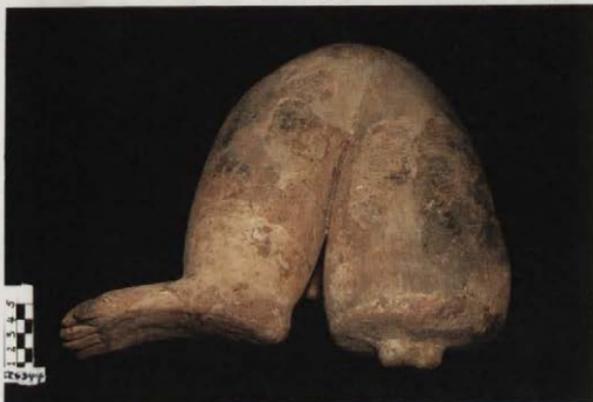
Foto 3: Aspecto de la presentación final de las zonas con intervenciones anteriores integradas a la original mediante aplicación de puntos y líneas con pigmentos acrílicos.

La presentación final de las zonas con intervenciones anteriores se realizó mediante la aplicación, en dichas zonas, de puntos y líneas de pigmentos acrílicos que integraran esas áreas con el color de la superficie cerámica original de la pieza, el cual corresponde al 2.5YR 4/1 (Dark Grey) en la escala Munsell (Foto 3).

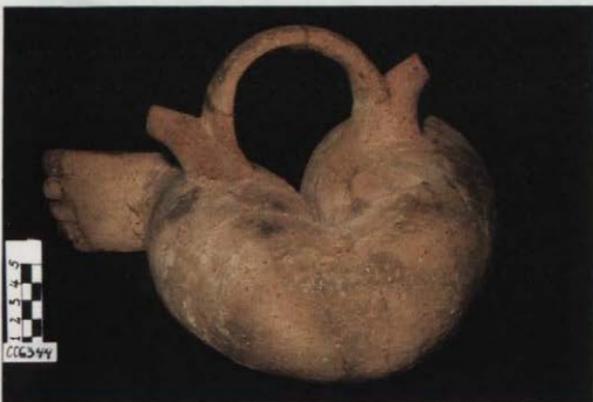
Foto 4: La pieza al final del proceso.

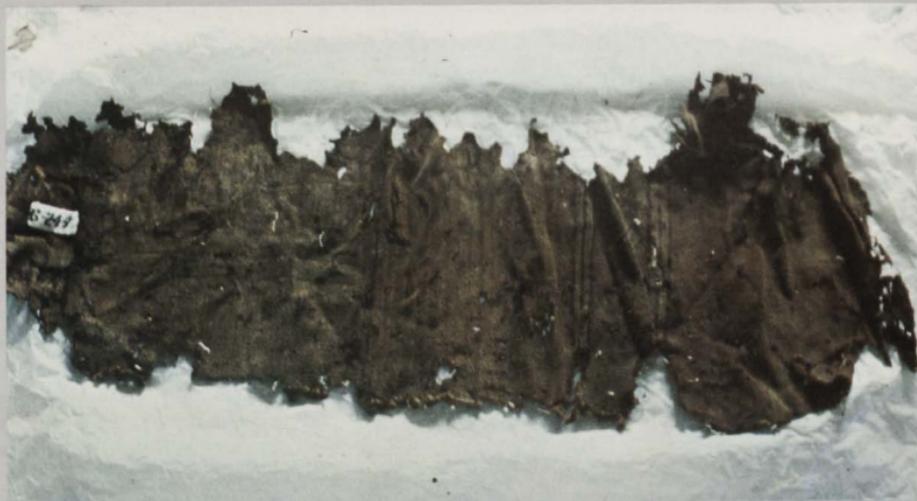
Foto 1: Textil Precolombino procedente de La Purnia, Mesa de los Santos, Santander (Cultura Guane, siglo XI d.C.). Pertenece a la Academia de Historia de Santander (G 244). Textil antes del tratamiento de conservación.

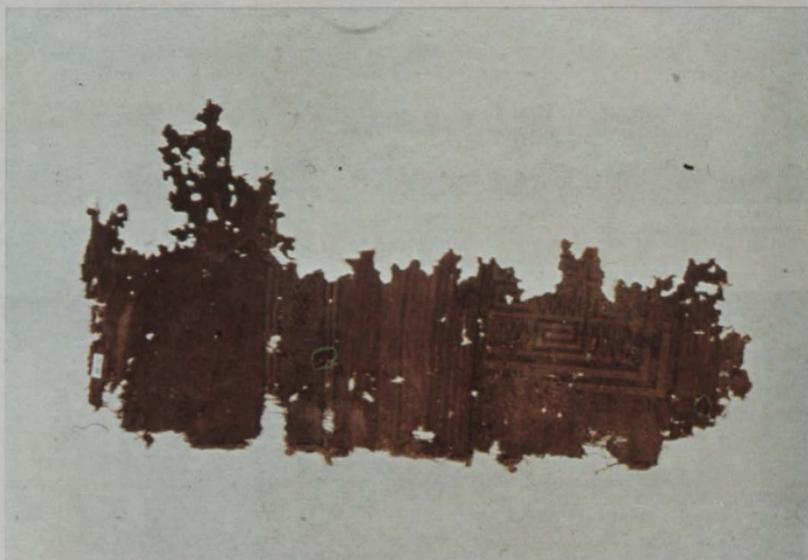
Foto 2: Textil Precolombino procedente de La Purnia, Mesa de los Santos, Santander (Cultura Guane, siglo XI d.C.). Pertenece a la Academia de Historia de Santander (G 244), después de la etapa de limpieza durante el tratamiento de conservación.
