# PROYECTO PARA LA PRESERVACION Y RESTAURACION DE “PUEBLITO” –Parque Nacional Tairona– (ICAN - FIAN)

*Gilberto Cadavid Camargo*

El objeto del presente informe parcial es el de describir los trabajos de campo desarrollados en el asentamiento arqueológico conocido como “Pueblito”, en el período comprendido entre mediados de junio y finales de agosto de 1991, en cumplimiento de lo propuesto en el Proyecto para la preservación y restauración de Pueblito (Parque Nacional Tairona), convenido entre el Instituto Colombiano de Antropología (ICAN) y la Fundación de Investigaciones Arqueológicas Nacionales del Banco de la República (FIAN).

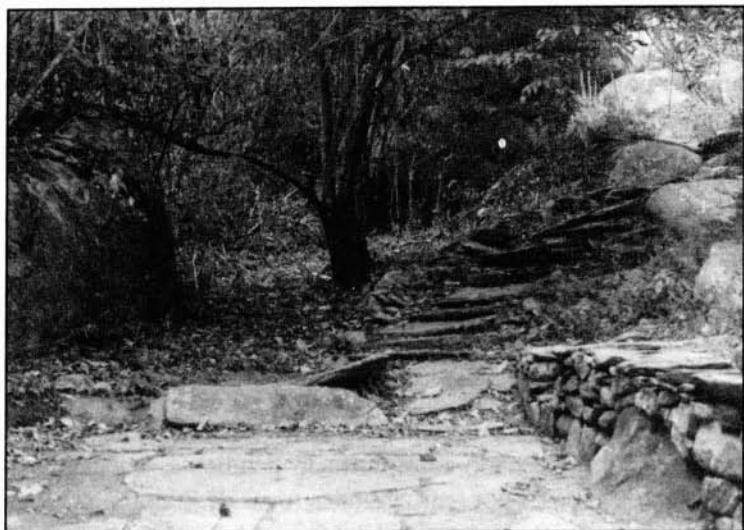
Estado del tramo final del camino que se dirige al Cabo de San Juan de Guía, en donde se puede apreciar el punto hasta donde llegaron los trabajos de restauración en 1987. Se observa a la izquierda el levantamiento y corrimiento de la laja central del camino que se ha desacomodado debido al deslizamiento de la tierra que cubre el ramal del camino que se abre hacia la derecha, el cual conduce a un grupo de viviendas aún por restaurar.

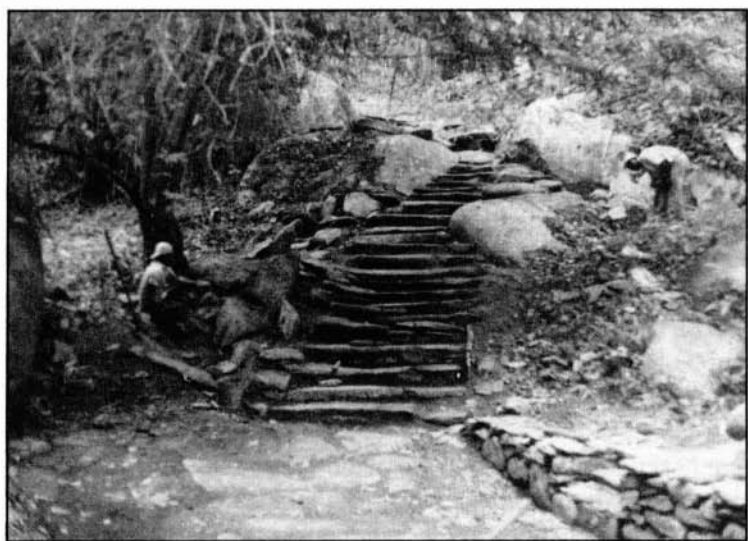
Tramos del mismo camino-escalera, en un estado avanzado de restauración, en que se puede apreciar la estructura de ésta, cuyos pasos o huellas están constituidos por tres lajas de granito, la central de mayor tamaño y las laterales más pequeñas, que van trabadas o pisadas por el paso superior, dando gran consistencia a la estructura. A la derecha, se observa un muro de contención que bordea el ramal de la izquierda, aun por restaurar.

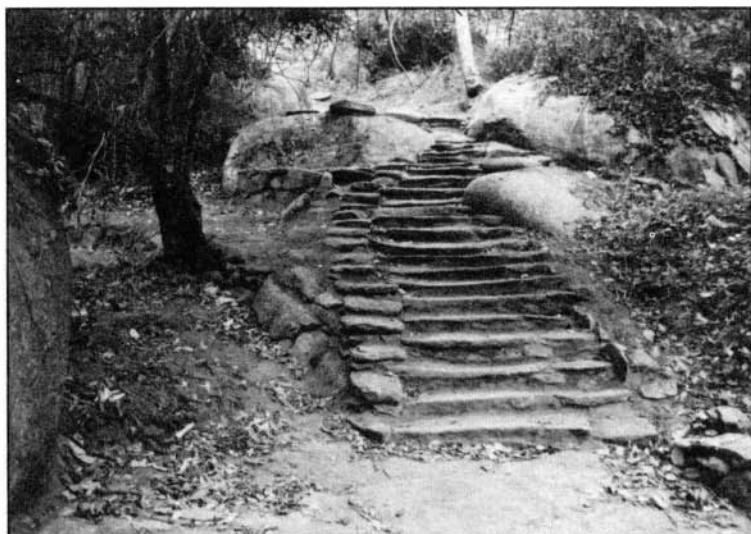
Aspecto general del tramo de la escalera una vez finalizada su restauración. A la izquierda, el ramal aún no restaurado, que conduce a un grupo cercano de viviendas. Este ramal, de acuerdo con los sondeos, conserva la misma estructura de tres hiladas de lajas de granito, la central de mayor tamaño que las laterales.

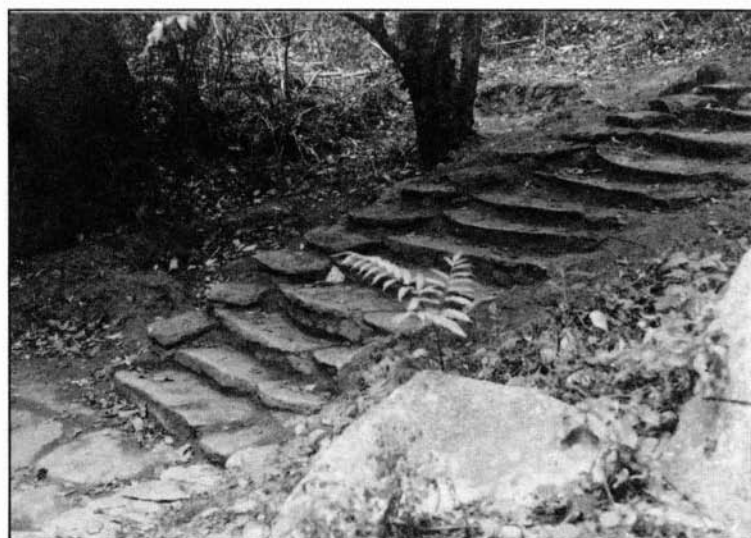
Vista general de un tramo de escalera, correspondiente al camino principal que conduce al Cabo de San Juan de Guía. En la fotografía se puede observar su estructura, compuesta por tres hiladas de lajas de granito; la derecha, protegida en sus costados por lajas enterradas verticalmente, que conforman un muro bajo. La hilada central es la de mayor tamaño, mientras que la de la izquierda viene "trabada" con una sobre laja, que le da estabilidad, ya que ésta se encuentra sobre la pendiente sin protección.

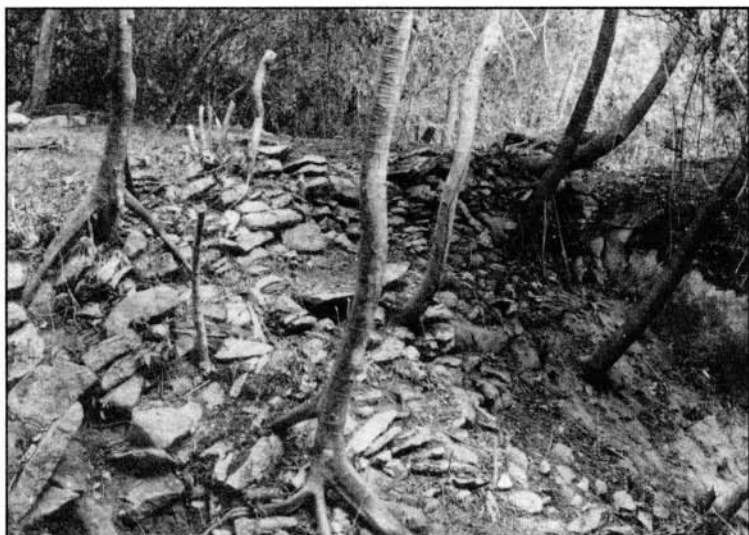
Muro de contención, perteneciente a una terraza de vivienda, localizada sobre el costado derecho del camino que conduce a San Juan de Guía, después de efectuada la limpieza preliminar encaminada a ubicar todas las unidades constructivas. Las raíces de los árboles que crecieron sobre el muro, aceleran el proceso de deterioro de éste, aflojando y corriendo las unidades líticas que lo conforman.

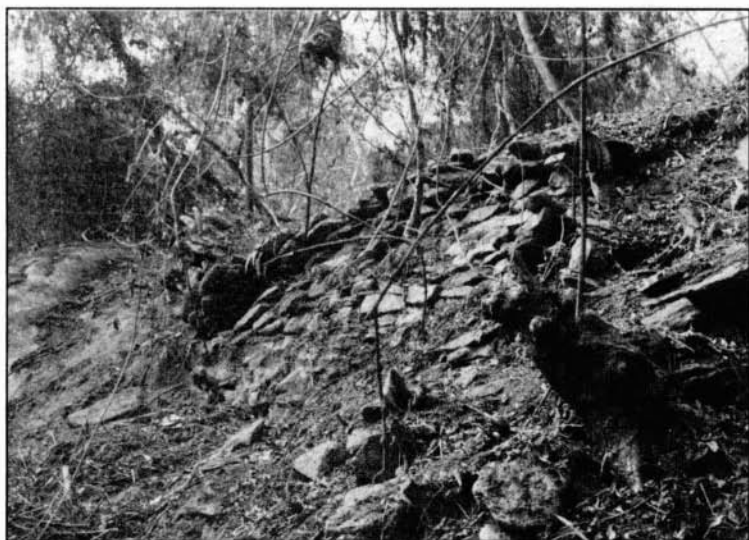
Otro aspecto del mismo muro de contención, en el que se aprecia, a la derecha, el hundimiento por erosión hidráulica, el cual determinó compactación hacia el interior. Algunas raíces de vegetación arbórea también han causado corrimientos y derrumbe de la estructura.

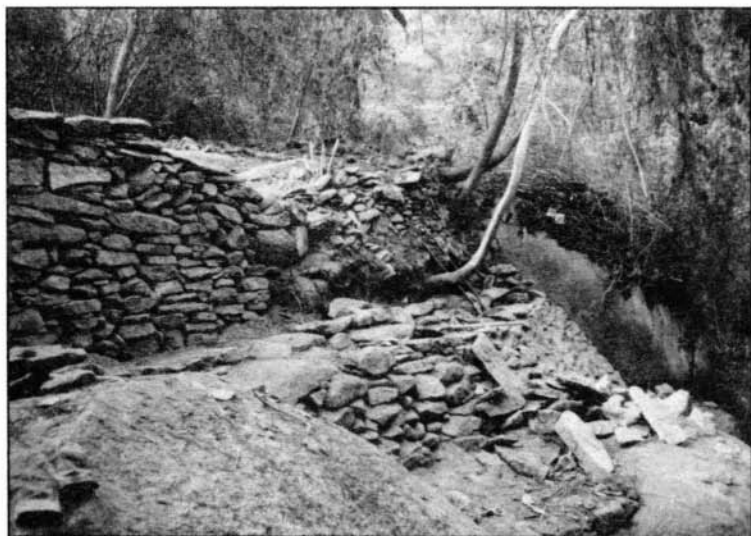
Proceso de restauración del muro de contención de la terraza de vivienda localizada sobre el costado derecho del camino principal al Cabo de San Juan de Guía.

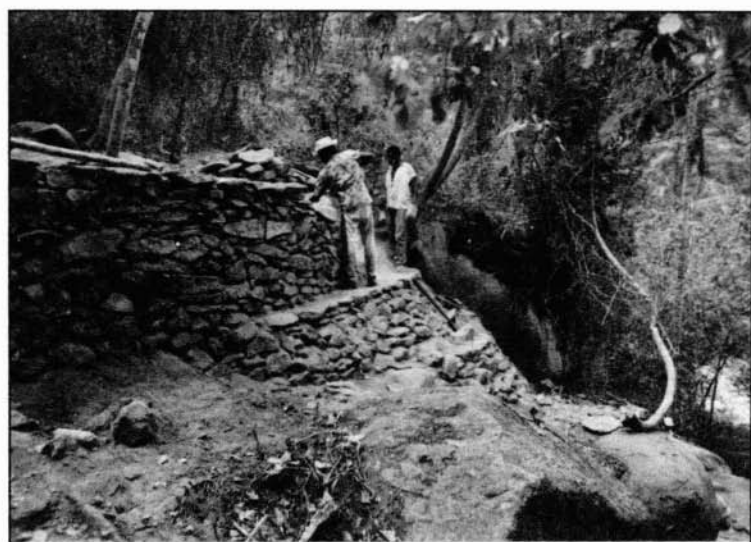
Estado avanzado de restauración, en el que se puede apreciar que este muro de contención está constituido exclusivamente por rocas graníticas, con una estructura conformada por tres contramuros, los dos inferiores con una inclinación aproximada de 50°, mientras que el superior es prácticamente vertical.

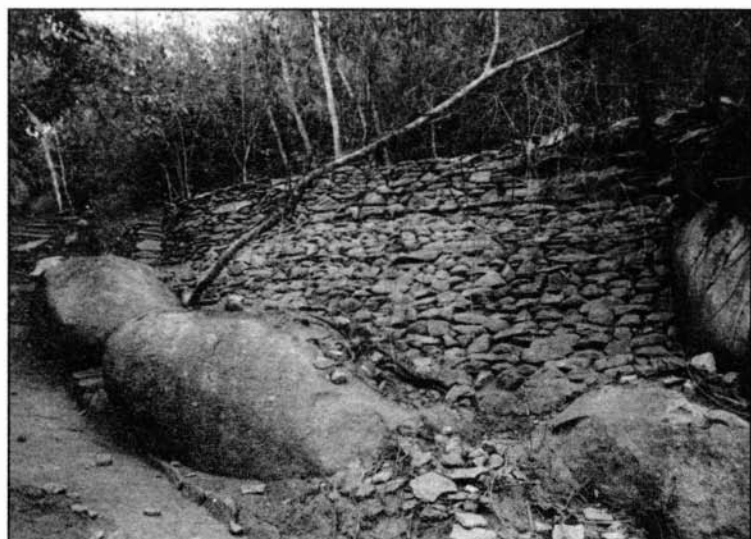
El mismo muro de contención, una vez concluidos los trabajos primarios de restauración. Observamos nuevamente que la base del muro se apoya sobre varias rocas grandes, graníticas, naturales. Este muro de contención supera los 3.50 m de altura.

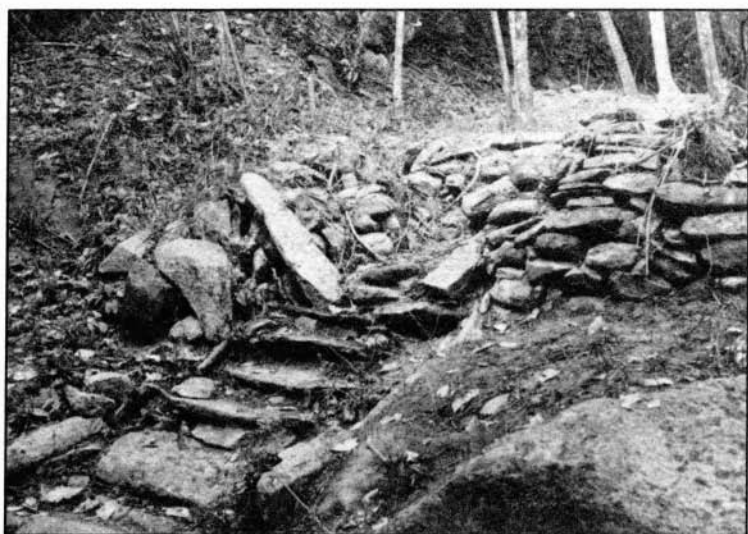
Estado en que se encontró la escalera de acceso a la terraza y vivienda localizadas sobre el costado derecho del camino que conduce a San Juan de Guía. La parte inferior de la escalera se conservó en buen estado, mientras que su porción superior presentó serio deterioro y derrumbamiento de sus unidades líticas sobre la base del muro.

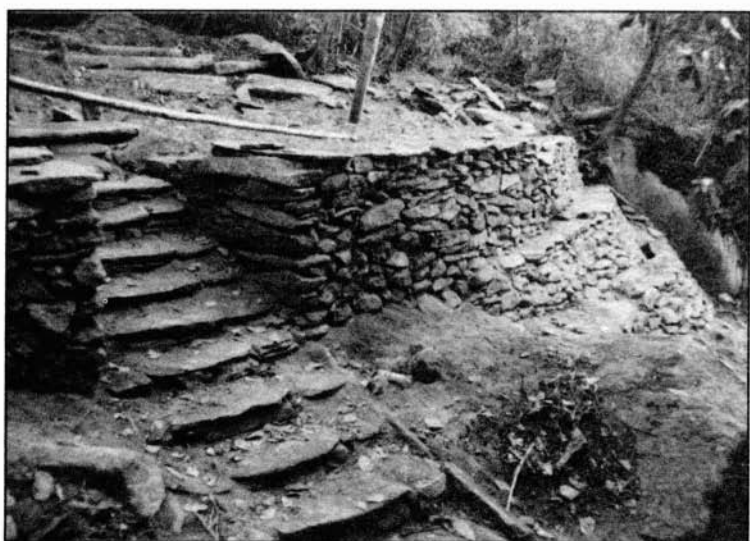
Aspecto de la misma escalera, en un estado avanzado de restauración. Se puede apreciar además el sistema de muros superpuestos o contramuros que buscan la mayor estabilidad de la estructura.

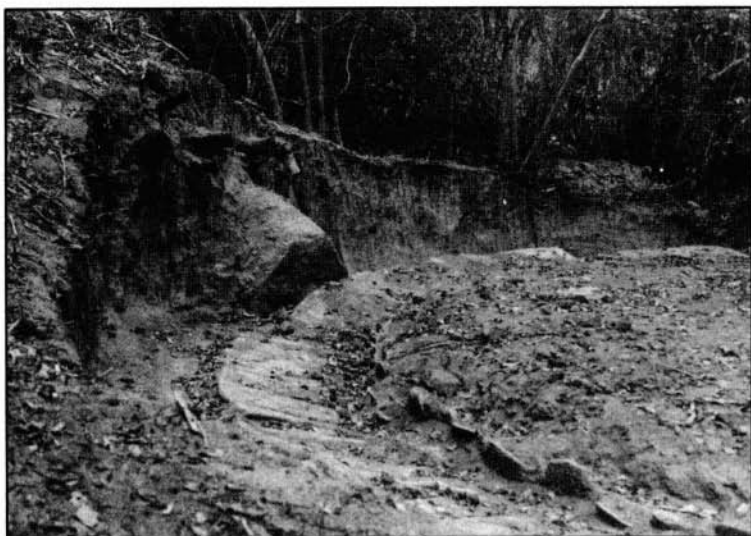
Porción noroccidental del basamento de la vivienda anteriormente reseñada, sobre la que se había depositado una capa de tierra, que alcanzó los 2.40 m sobre el talud.

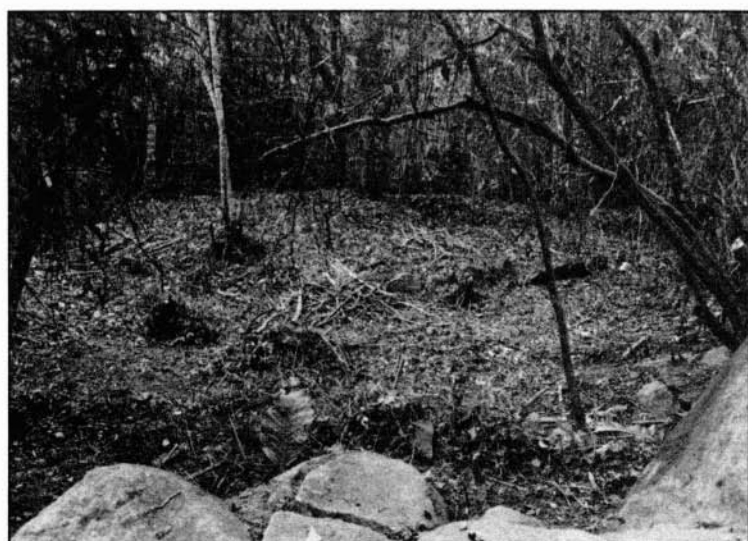
Elementos líticos que conforman el basamento de la vivienda en cuestión. Como se puede apreciar, únicamente sobresalen lascas de granito en su tercio superior, pues, de acuerdo con los sondeos, el anillo está aproximadamente a 0.50 m por debajo del nivel actual.
