**PROYECTO DE PRESERVACIÓN Y RESTAURACIÓN  
DE PUEBLITO  
(Parque Nacional Tairona)  
ICAN - FIAN**

*Por: Gilberto Cadavid Camargo*

**RESUMEN DE ACTIVIDADES**  
septiembre - diciembre de 1993

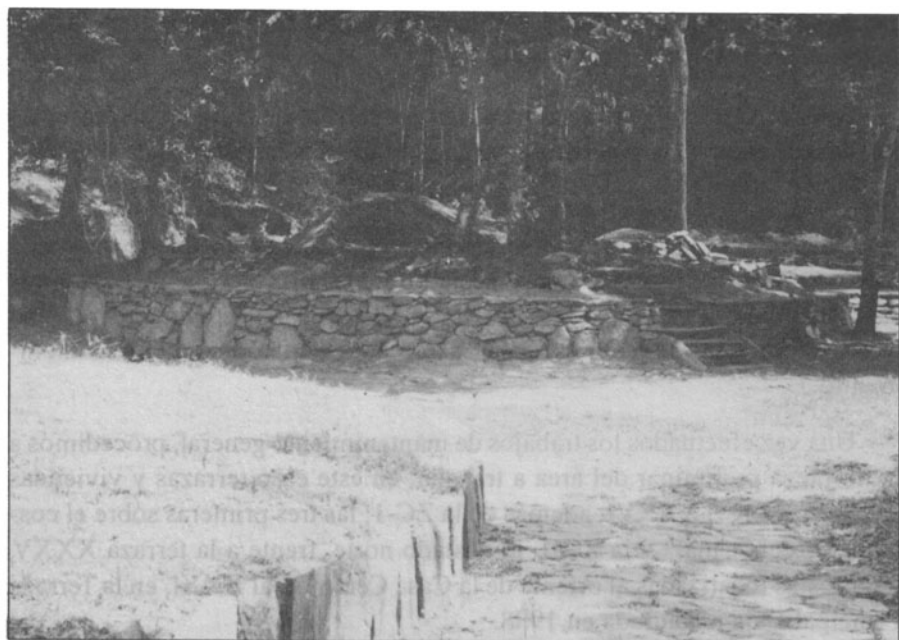
Aspecto general de la Terraza XXXIV, en estado avanzado de restauración. Se observa la composición del muro, en que se alternan las lajas verticales y horizontales, tendientes a proporcionar estabilidad a la obra.

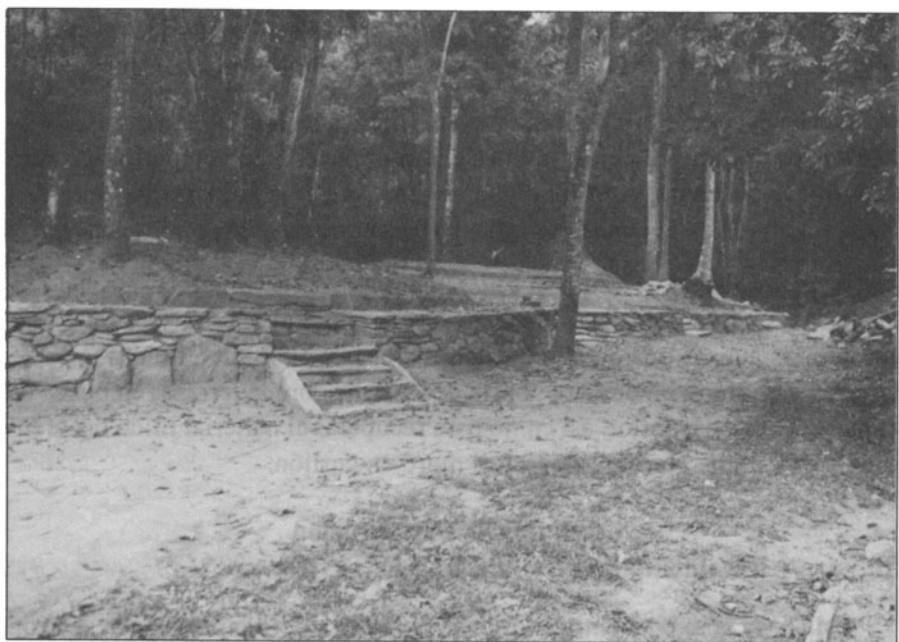
Terraza XXXIV, en su sección sur, en la que se aprecia la escalera de acceso a la vivienda correspondiente.

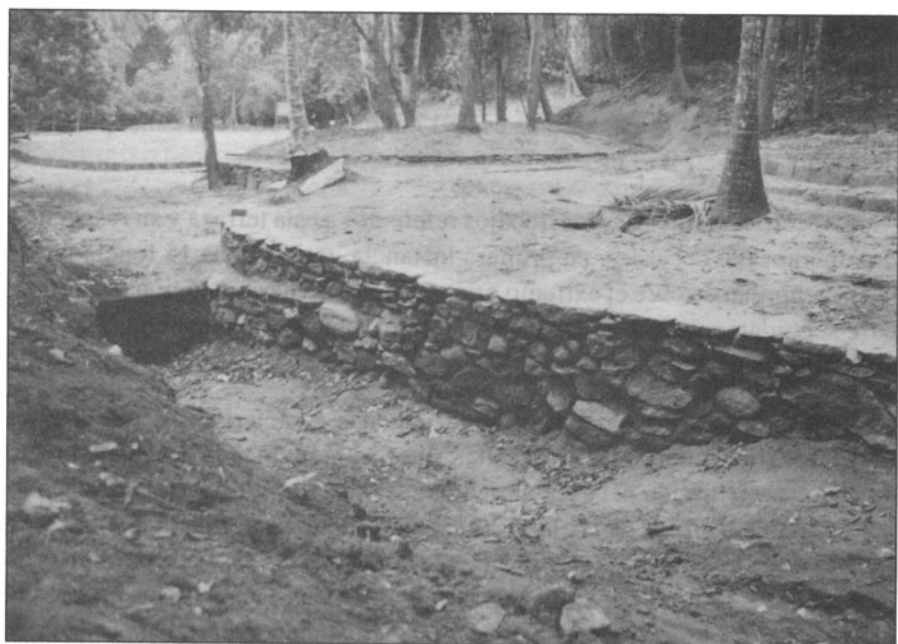
Muro de contención de la Terraza XXXIV, que como se puede observar, lo es también en esta sección, muro de la canalización. A la izquierda se aprecia el inicio del "canal" subterráneo que se dirige a la quebrada de Las Lajas atravesando la Terraza Principal Baja del asentamiento.

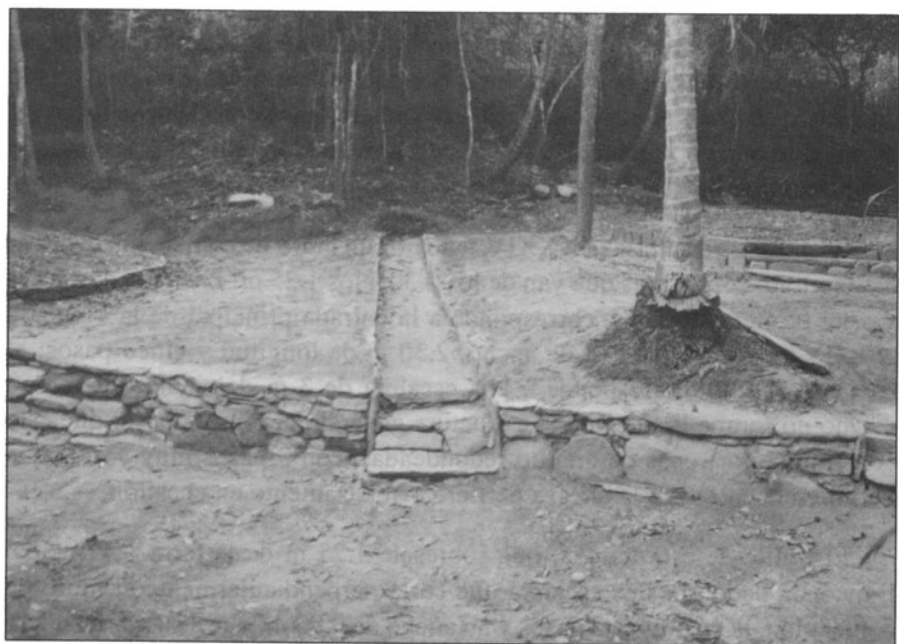
Camino enlosado que sirve como división o límite entre las terrazas XXXIV y XXXV, el cual también cumple la función de colector de aguas lluvias.

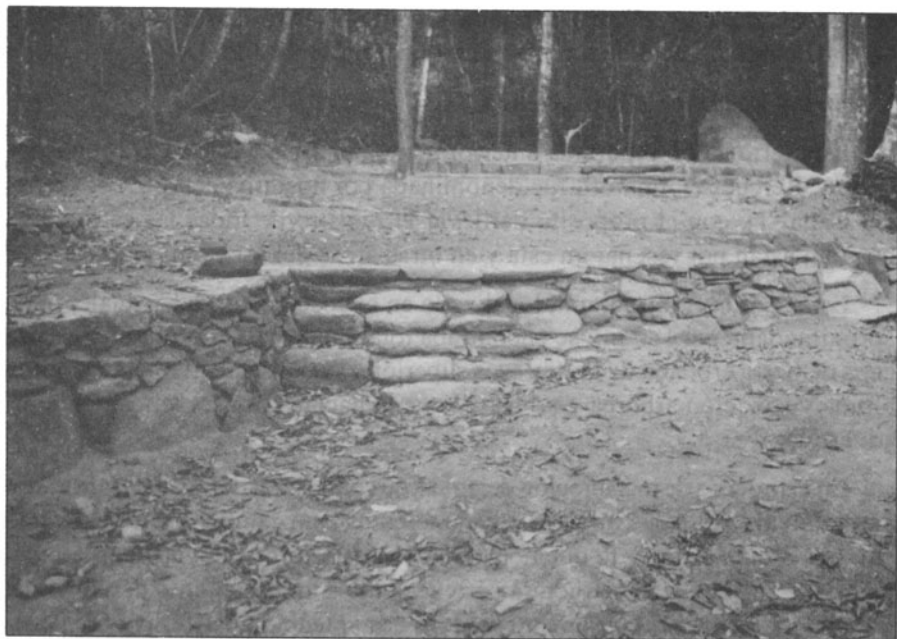
Terraza XXXV, en la que podemos observar la estructura anular correspondiente a la vivienda y una de las escaleras de acceso a la Terraza XXXIV.

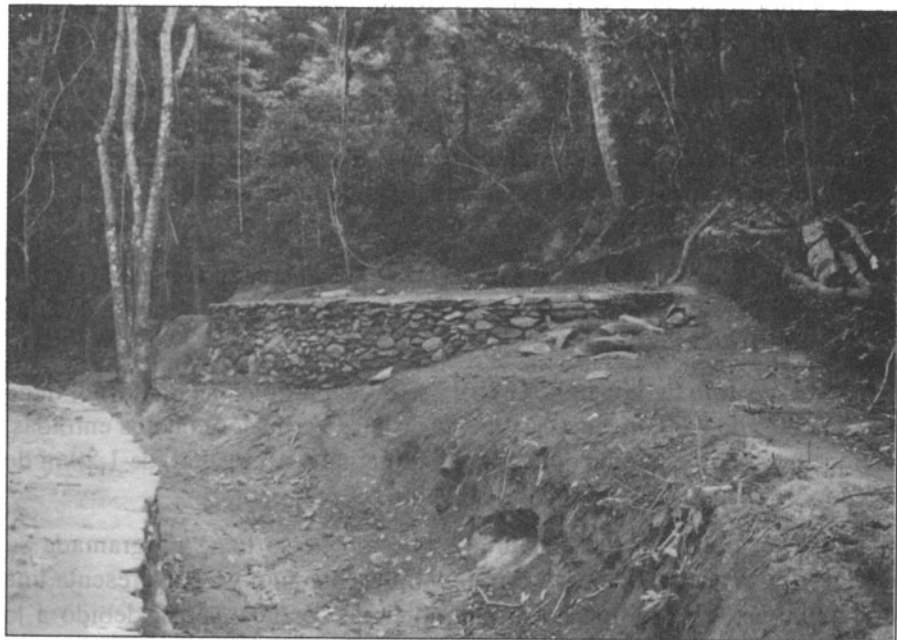
Conjunto de la Terraza y estructura de vivienda ZC-1, localizada sobre el costado sur del "canal" y frente a las Terrazas XXXV y XXXVI.
