LA EXPLORACION DE PINTURA MURAL. UNA ESTRATIGRAFIA VERTICAL

RODOLFO VALLÍN
ANA MARÍA FALCHETTI

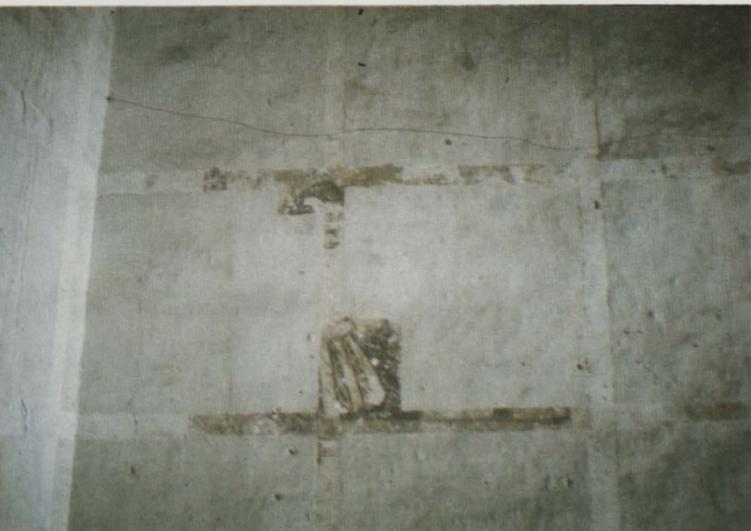
Foto 1: Calas o ventanas, realizadas a lo largo y ancho de los muros de antiguas construcciones, permiten explorarlos y descubrir viejos dibujos sepultados bajo capas de pintura.

Antes de iniciar una restauración arquitectónica, es necesario efectuar varios tipos de exploraciones, una de ellas sobre los muros internos y externos, mediante la apertura de calas o ventanas para lograr descubrir su contenido (Foto 1). Inicialmente, se seleccionan los lugares

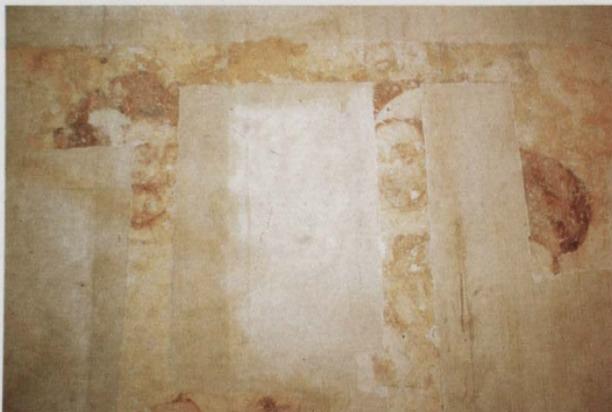
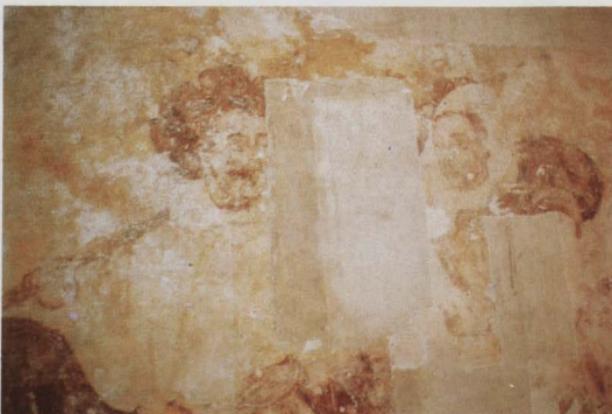
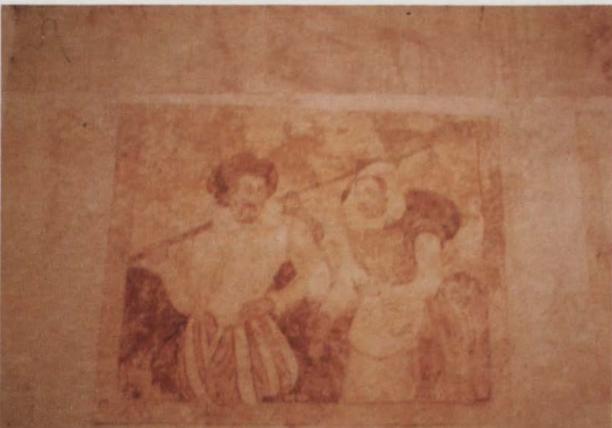
Fotos 2 y 3: Al remover paulatinamente las capas superficiales de pintura, se descubren lentamente las decoraciones antiguas. En este caso, una pintura mural realizada a comienzos del siglo XVII con una técnica que imita los gobelinos, representa a dos campesinos europeos de la época. Casa Uprimny, Cartagena.

en la fachada que puedan ofrecer datos confiables, al igual que en el interior. Se traza entonces una serie de calas verticales y horizontales que abarquen toda la altura o ancho de la pared –del ancho que sea más conveniente– y, con la ayuda de un bisturí, se eliminan paulatinamente las sucesivas capas de pintura que se encuentran sobre el pañete: se trabaja desde la capa superficial hacia el interior, dejando a la vista un sector significativo de cada uno de los colores encontrados; al hallar una capa con decoración mural, es necesario detenerse y buscar otra zona de la misma calca para continuar la exploración (Fotos 2–4).

Pinturas murales han sido halladas en algunos edificios religiosos de esta ciudad, como el gran calvario de San Francisco, o las del siglo XVIII descubiertas en los muros de la iglesia de San Toribio, valores del pasado hoy sepultados nuevamente –por iniciativa del párroco– bajo una capa de pintura uniforme. Los muros de las casonas también han revelado su secreto: pinturas en frisos, leones, micos y otros animales, motivos florales, caracoles, personajes diversos, forman conjuntos de motivos que decoran la arquitectura civil colonial, mostrando una temática, una concepción y ejecución diferentes a las pinturas contemporáneas de otras regiones de Colombia. En Cartagena, no predominan las policromías como en el interior del país, sino más bien los dibujos al carboncillo y las pinturas monocromas con un especial manejo de los tonos sepías. También, hasta el siglo XVIII, se continuaron utilizando los pañetes de cal, a diferencia de lo ocurrido en el interior, donde fueron reemplazados por los de arcilla, de menor calidad y mayor riesgo de deterioro. En su temática, también aporta una nueva dimensión a la pintura mural colombiana. Se han descubierto algunas que podrían catalogarse entre las mejores del país, como aquellas realizadas a comienzos del siglo XVII en la casa que hoy pertenece a la familia Uprimny: dos campesinos (Fotos 2–4), un juglar y un guitarrista, fueron elaborados en una técnica que imita los gobelinos europeos.

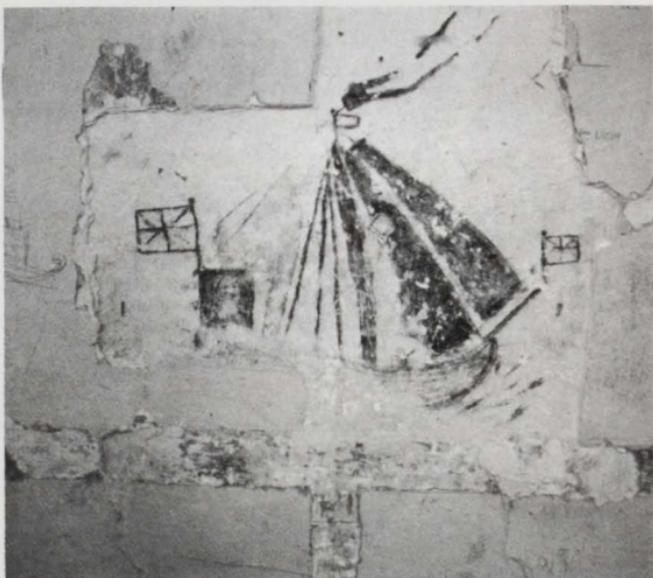
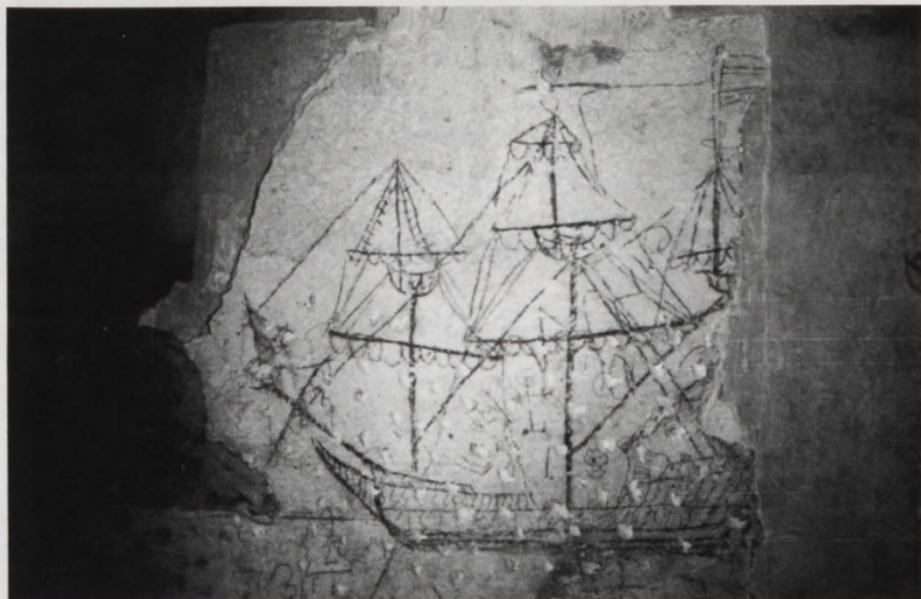
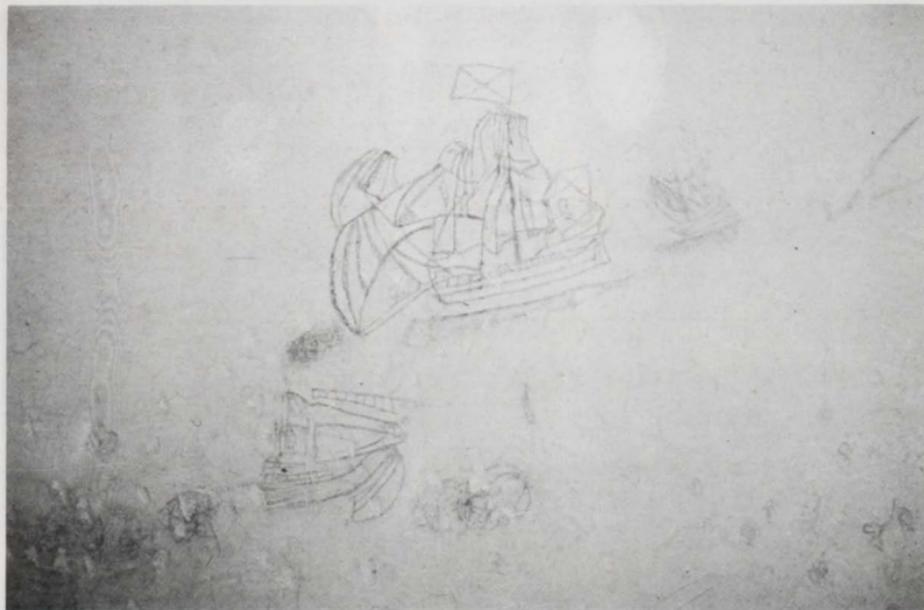
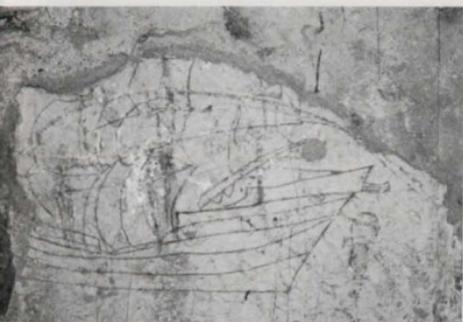
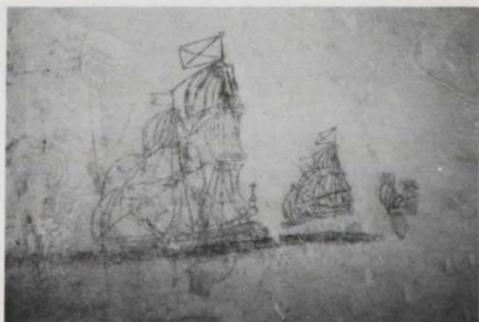
Fotos 5, 6, 7, 8 y 9: Anclados con sus velas replegadas, navegando aisladas o en flotillas, variadas embarcaciones fueron dibujadas con rápidos trazos al carboncillo o en tonos sepías, sobre los muros de las áreas de tránsito de la casa de La Mantilla en Cartagena.

La gran mayoría de los barcos decoran los muros del zaguán y la escalera; en general, son esquemáticos y pequeños –hasta de 5 cm– con apariencia de graffitis, como si hubieran sido elaborados rápidamente, por gentes que por allí se detenían algunos instantes (Fotos 5–9; 14–18). Las tres embarcaciones de mayor tamaño –hasta de 1.30 m– se encuentran en los salones del segundo piso; es evidente que allí, los dibujantes se tomaron su tiempo y realizaron dibujos de gran calidad (Fotos 11–12).

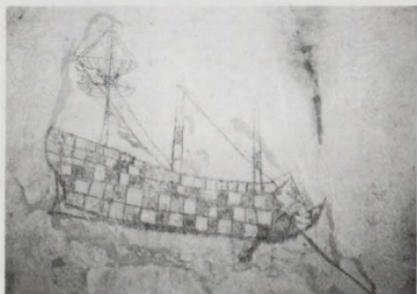
Foto 10: Representación al carboncillo de un galeón anclado. Casa de La Mantilla, Cartagena.

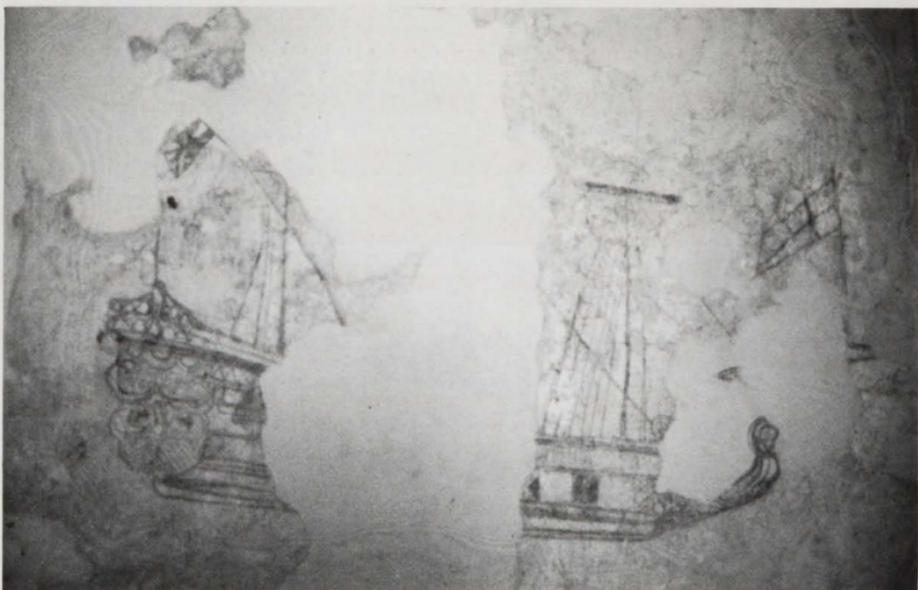
Foto 12: En esta embarcación se aprecia el cuidado con que el dibujante perfeccionó su decoración. Salón principal del segundo piso. Casa de La Mantilla, Cartagena.

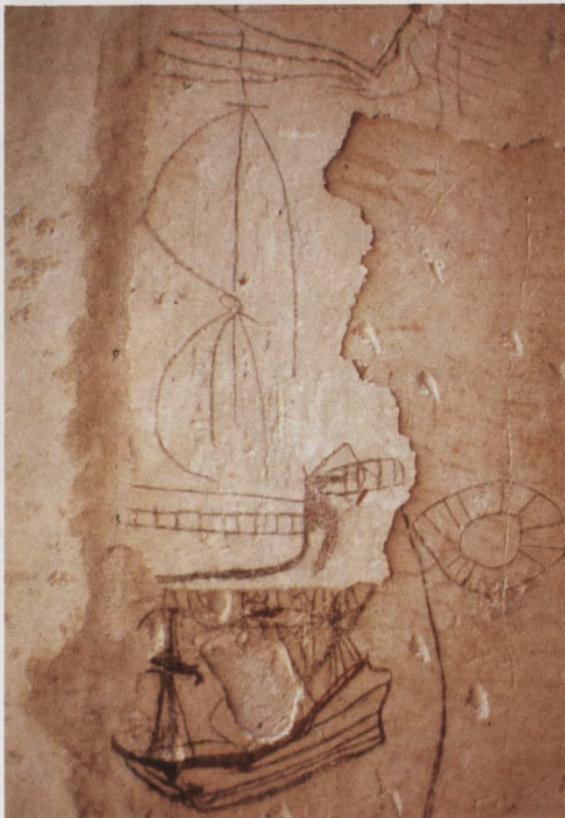
Foto 13: Dibujos realizados en dos capas superpuestas, correspondientes a épocas distintas. Casa de La Mantilla, Cartagena.

En el salón principal, los barcos se hallaron en una sola capa; no así en las áreas de tránsito, donde numerosos navíos se ubican en dos capas superpuestas (Foto 13). Al examinarlas –a la manera del arqueólogo– vemos que su misma superposición indica que los barcos fueron dibujados por lo menos en dos momentos diferentes. El único dibujo fechado, uno de los más elaborados, fue firmado por Miguel de Epamonte en 1708 (Foto 11), y aunque no disponemos de información más precisa, es muy posible que algunos fueran realizados en el siglo XVII, época de la construcción de la casa y otros en el siglo siguiente. Nos encontramos también ante una serie de dibujos hechos con seguridad por diferentes personas, como lo indica la diversidad en su estilo, técnica y ejecución. Cada barco es particular; todos son diferentes en sus detalles

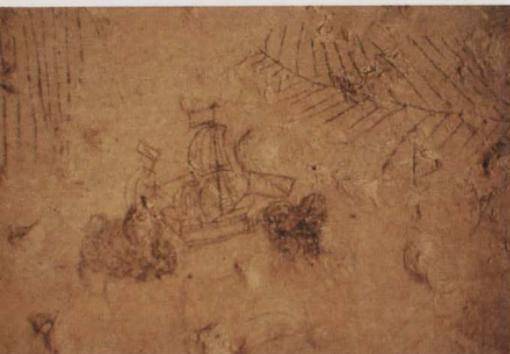
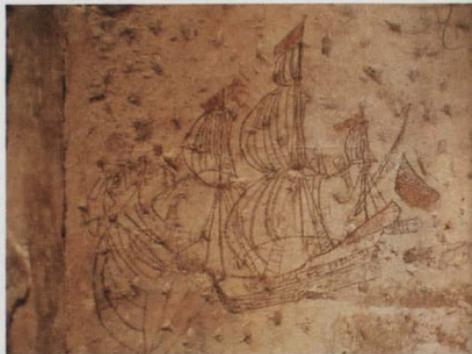
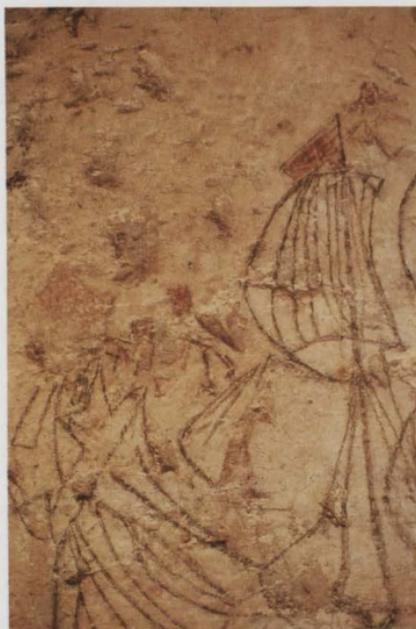
Fotos 14, 15 y 16: Carabelas navegando dibujadas con rápidos trazos. Pequeñas figuras humanas, esquemáticas e ingenuas en el trazo, acompañan algunas de las embarcaciones. Casa de La Mantilla Cartagena.

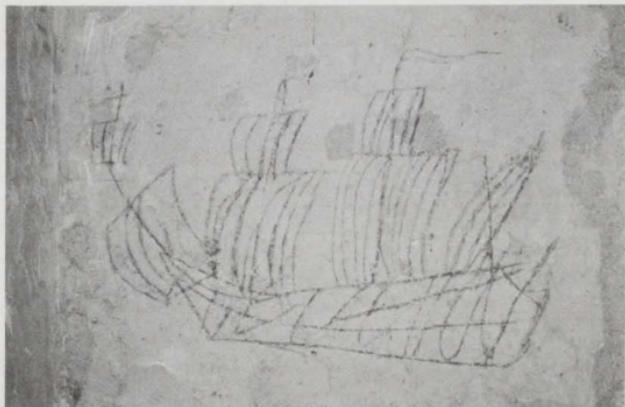
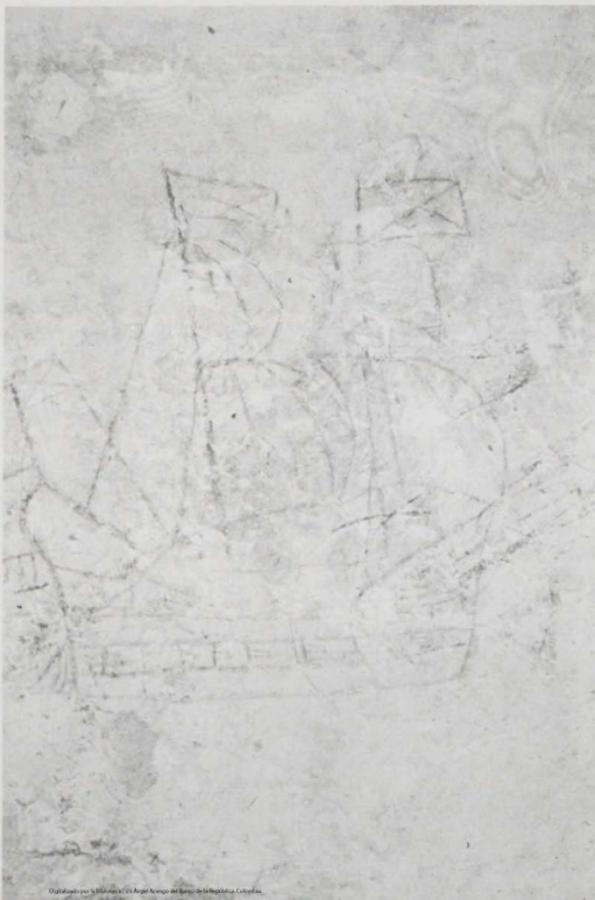
Fotos 17 y 18: Trazos esquemáticos, destacan solamente los rasgos básicos de estos navios. Casa de La Mantilla, Cartagena.
