BOLETÍN DE ARQUEOLOGIA

Prospección Arqueológica en la casa de la inquisición Cartagena <i>Gonzalo Correal Urrego</i>	3
Bibliografía	53

PROSPECCIÓN ARQUEOLÓGICA EN LA CASA DE LA INQUISICIÓN CARTAGENA *

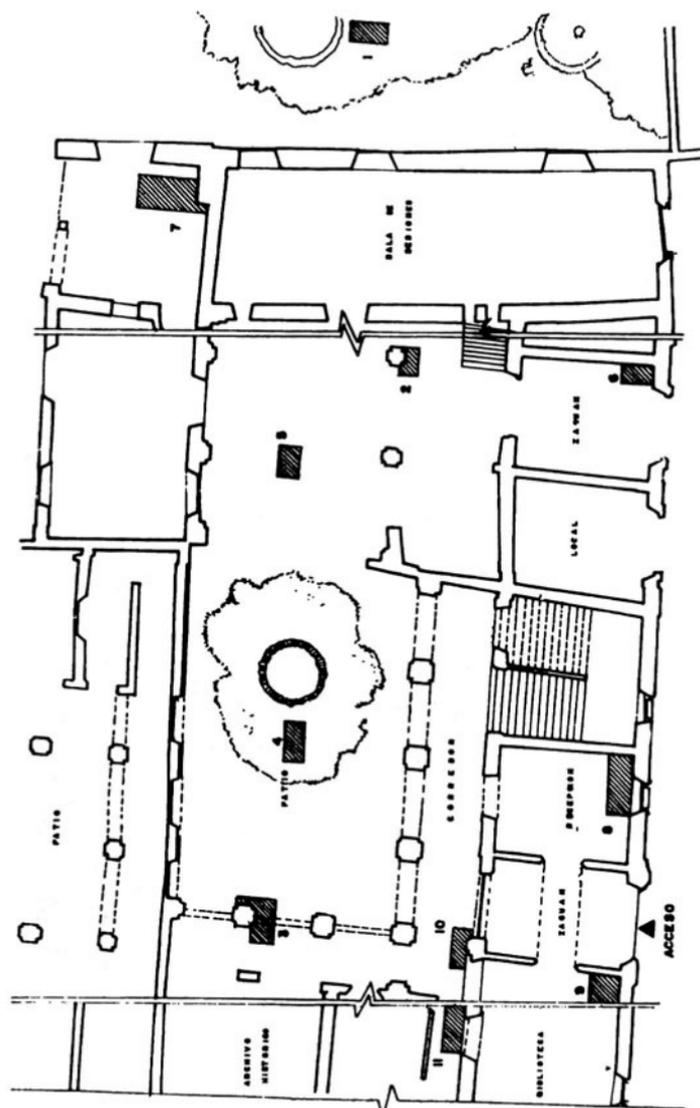
PLANTA PRIMER PISO ESC: 1/200
PALACIO DE LA INQUIRIDA

La prospección arqueológica en el Palacio de la Inquisición comprende once unidades de excavación (Plano 1) que corresponden a trincheras exploratorias de 3 x 1 m. a 2 x 1 m., las cuales fueron profundizadas hasta encontrar nivel freático.

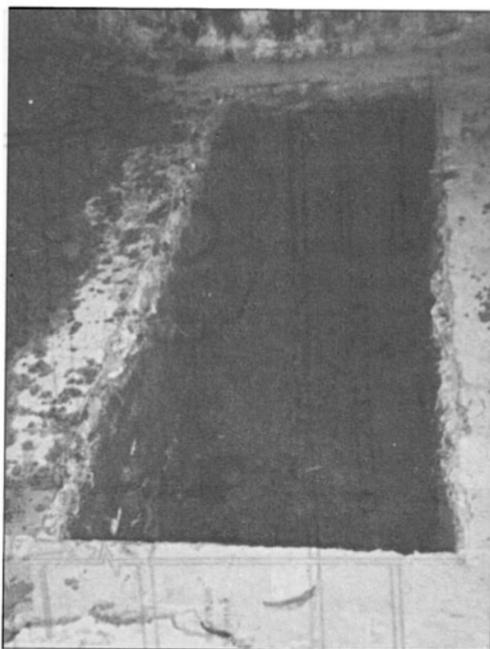
FOTO 2. Unidad de Excavación No. 1. Se observan paredes y nivel freático.

En la Unidad No. 1 no fueron identificadas estructuras diferentes al piso superior de tablón de 20 x 20, debajo del cual, se encontró plantilla en cemento, seguida de un relleno arenoso (Figura 1, foto 1), bajo el cual se registró una nueva plantilla de cemento. Inmediatamente debajo de ésta, pudieron ser identificados dos estratos arenosos que difieren entre sí por su color, el primero oscuro y el segundo pardusco claro.

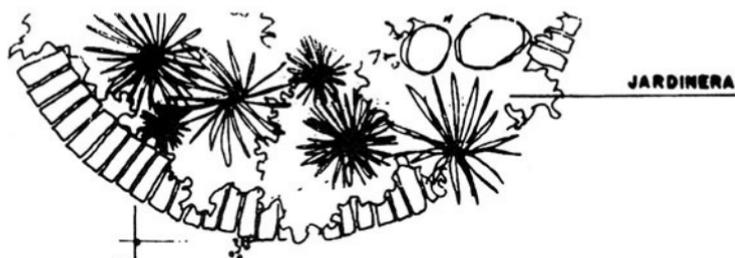
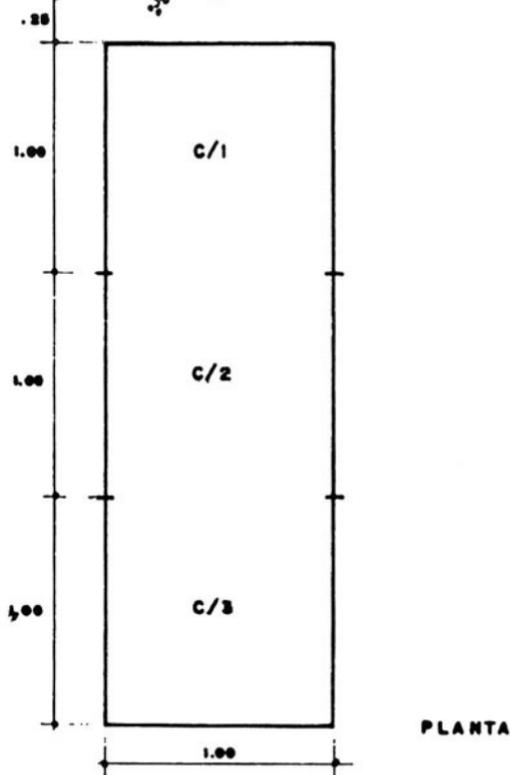
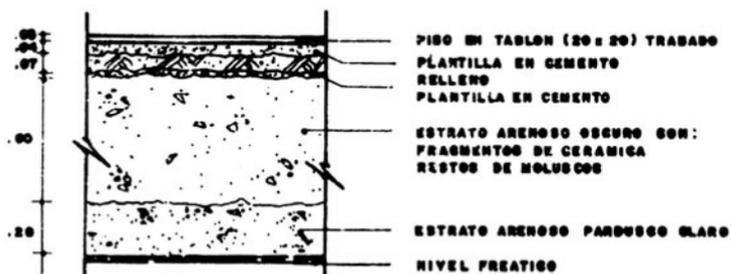
UNIDAD DE EXCAVACION N° 1	LOCALIZACION	FIGURA N° 1
	EN EL PATIO	ESCALA 1/25

La excavación comprende un área de 3 x 1 m², subdividida en tres Unidades C/1, C/2, C/3 de 1 m², cada una.

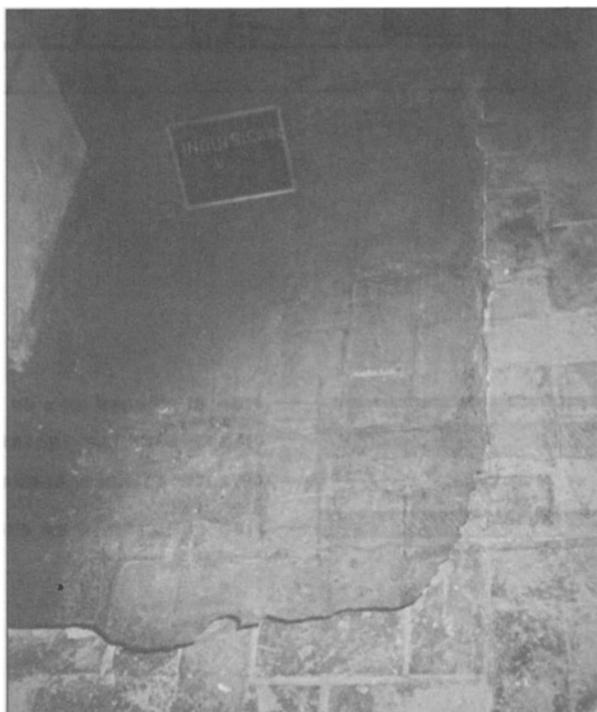
FOTO 4. Se observan dos pisos en ladrillo, debajo del actual piso en tablón.

Corresponde a un corte de 2 x 1 m., y permite determinar una secuencia de tres pisos: el superior corresponde a tablón en arcilla cocida de 20 x 20 cms. seguido de una plantilla de cemento debajo de la cual se encontró un piso de ladrillo trabado seguido de un estrato arenoso oscuro, bajo el cual pudo registrarse un piso más antiguo que corresponde a ladrillo en espina de pescado y puede constituir el primero en la evolución arquitectónica del Palacio de la Inquisición.

Otra estructura diferenciable en la Unidad de Excavación No. 2, corresponde al cimio de la columna (Foto 4, figura 2) profundidad 20 cms.

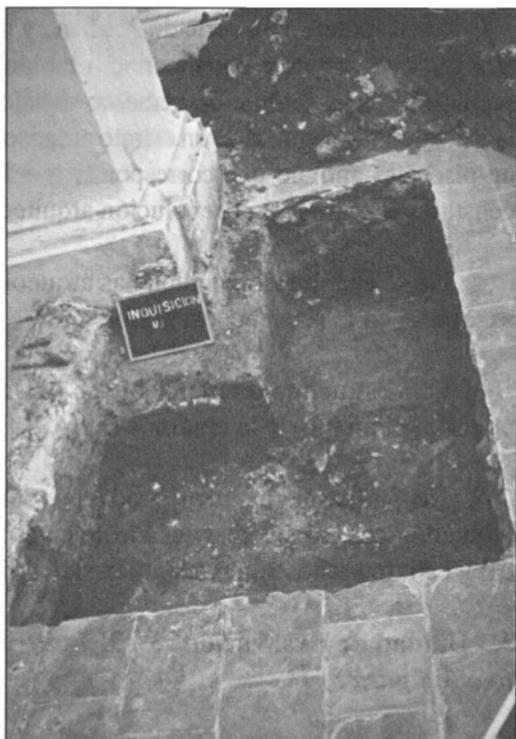
FOTO 5. Unidad de Excavación No. 3. Se pueden observar el piso antiguo en ladrillo, y cimientos.

En este corte de 2 x 1 m., es importante la presencia de un piso de ladrillo a una profundidad de 57 cms. Sobre este piso antiguo son diferenciables en orden ascendente, un estrato arenoso pardusco oscuro, un estrato oscuro con fragmentos de cerámica y pedazos de ladrillo, una plantilla de cemento y arena y en la parte más alta, el piso de tablón actual.

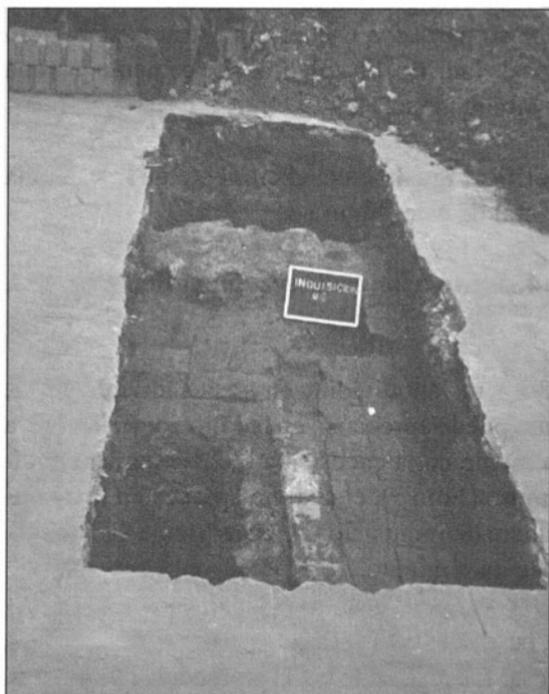
FOTO 6. Unidad de Excavación No. 4. Muestra piso antiguo en ladrillo debajo del piso superior actual, cemento de antigua pared.

Corresponde a un área de 3 x 1 m., subdividida en tres cuadrículas (C/1, C/2, C/3), de 1 m², cada una. Como puede apreciarse en la Foto 5 y en la Figura 4, en la cuadrícula C/1, y parcialmente en la cuadrícula C/2, se registra el cimio de piedra de un antiguo muro (Foto 5), el cual no aparece en la evolución arquitectónica actual del Palacio de Inquisición. La cuadrícula C/3, muestra igualmente la parte terminal de un cimio.

Como estructura importante, puede mencionarse también un piso de ladrillos, de 15 x 30 x 50 cms. cada uno, el cual fue registrado a una profundidad de 40 cms.

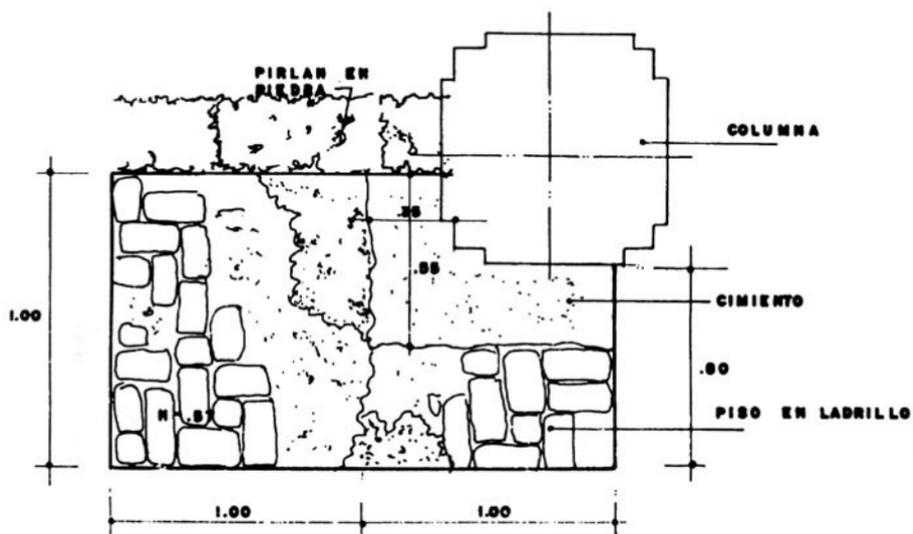
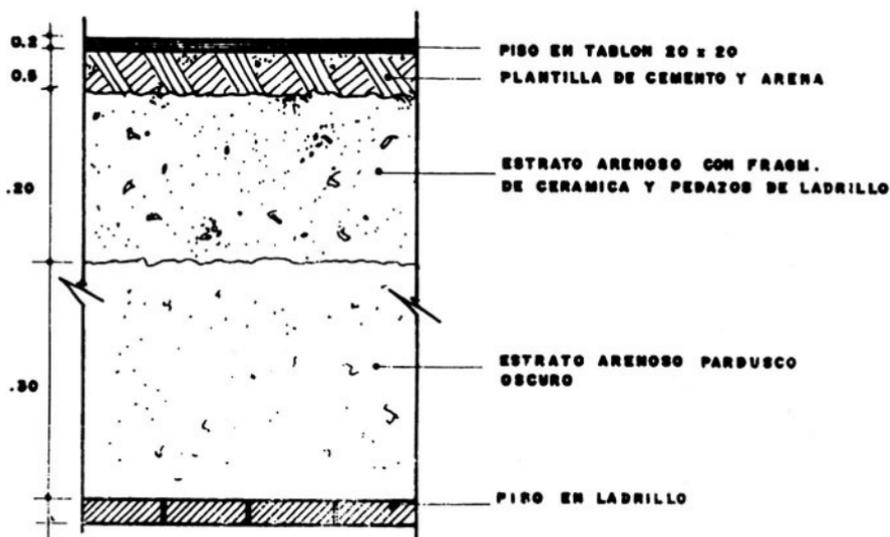
UNIDAD DE EXCAVACION N° 3	LOCALIZACION	JUNTO A LA COLUMNA DEL PATIO	FIGURA N° 3
			ESCALA

La excavación permite identificar igualmente, el cimio de la columna y un pirlan de piedra al lado oriental de éste (Figura 3).

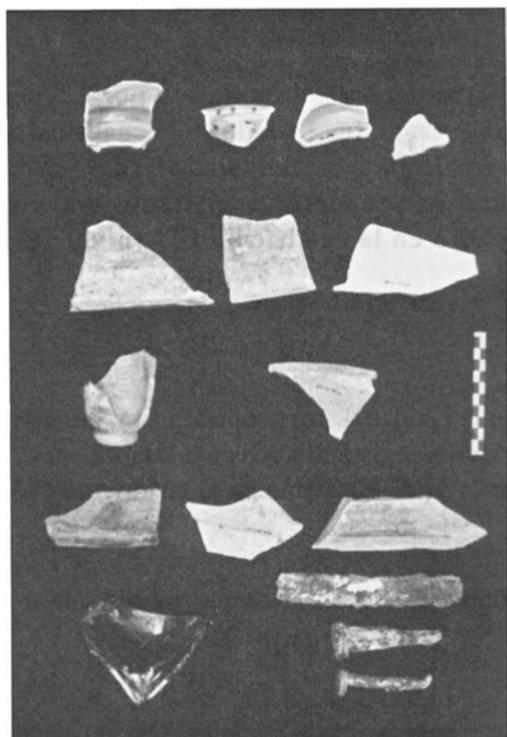
FOTO 7. Cerámica de la Unidad 4. Fila superior vidriado azul sobre azul, segunda fila, engobe crema verdoso, fila 3, vidriado verde (incluye pocillo a la izquierda). Cuarta fila, ladrillo rojo compacta, fila interior, fragmento de vidrio, lámina de cerrojo y clavos.

Este grupo muestra una pasta grisácea amarillenta, compacta, blanda (dureza en la escala de Moh, = 2), y se encuentra recubierta por un vidriado azul de 0.5 a 1 mm. de espesor. Los motivos decorativos, como en el grupo azul sobre blanco corresponden a motivos relacionados con plantas (fitomorfos) las formas de esta cerámica corresponden a platos, y tazones (Foto 7).

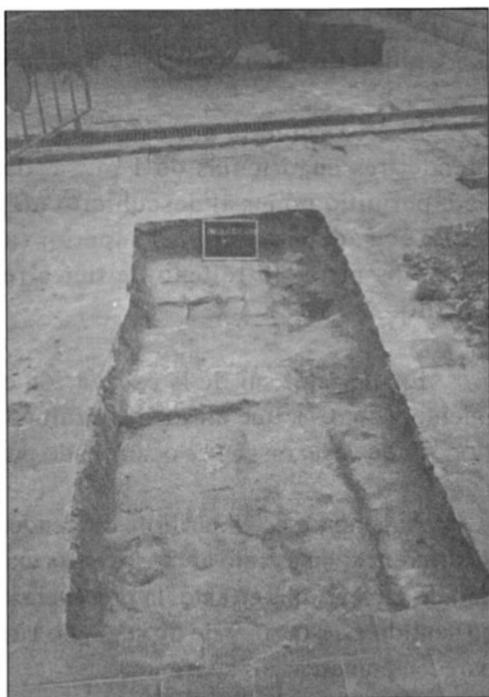
FOTO 8. Unidad de Excavación No. 5 que muestra cimientos que enmarcan construcción rectangular, y piso antiguo de ladrillo.

El área cubierta por esta excavación corresponde a 3 x 1 m. y comprende tres cuadrículas de 1 m.², cada una. La excavación, en esta Unidad, permitió poner al descubierto un piso de ladrillo, a una profundidad de 18 cms. debajo del piso superior (actual), también de ladrillo. Separa estos dos pisos un relleno de tierra revuelta con arena y fragmentos de ladrillo.

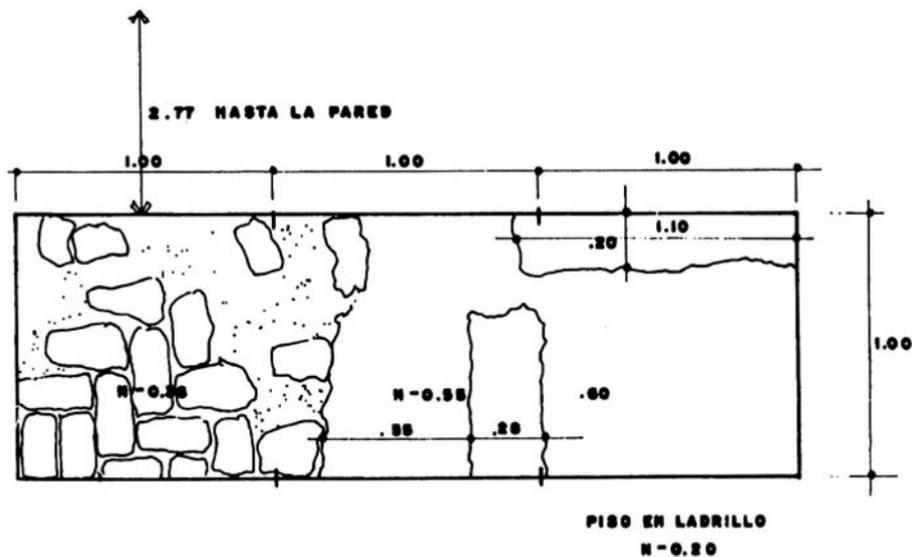
UNIDAD DE EXCAVACION N° 5	LOCALIZACION	FIGURA N° 5
	EN EL PATIO	ESCALA 1/25

Al levantar este ladrillo y descender, la excavación en la cuadrícula C/3, se diferenció un estrato arenoso, hasta encontrar el nivel freático a la profundidad de 1 m. Es importante, la presencia de un cimientado de 28 cms. de espesor en sentido este-oeste y de un segundo cimientado en sentido norte-sur los cuales parecen enmarcar un aposento.

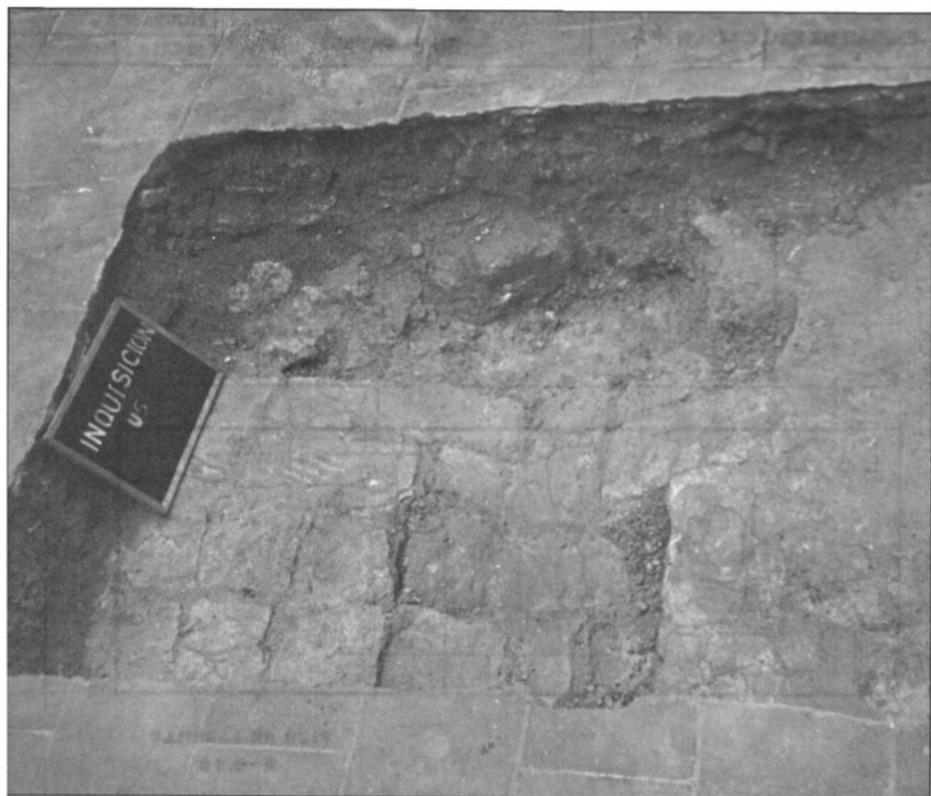
FOTO 9. Aspecto de la Unidad de Excavación No. 5 mostrando hundimiento del piso antiguo.

En el sector sur de la excavación cuadrícula C/3, se observa un hundimiento, (Foto 7), que alcanza la profundidad de 32 cms., desde el piso superior, sin que este rasgo sea ocasionado por el vacío de estructuras subyacentes.

Es muy sugestivo el hundimiento y fractura de ladrillos, identificado en la Unidad de Excavación No. 5. Debajo de este piso antiguo, no existen estructuras asociadas a ductos, estanques o registros antiguos o actuales que expliquen este rasgo. Aunque no se descarta su relación con los impactos y bombardeos a que fue sometida la Casa de la Inquisición en épocas pretéritas, debe subrayarse, sin embargo que no se encontraron aquí balas de cañón, fragmentos de hierro ni otras evidencias que consoliden la hipótesis de un hundimiento ocasionado en hechos bélicos.

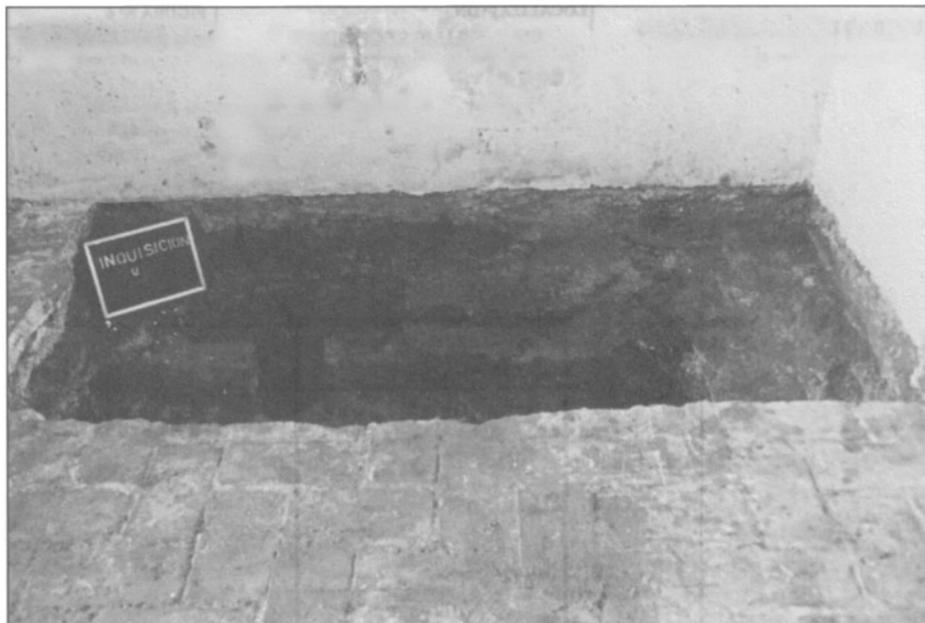
FOTO 10. Unidad de Excavación No. 6. Muestra cimientos, murillo, piso de ladrillo y estructura circular.

Comprende un corte de 2 x 1 m., dividido en dos cuadrículas de 1 m.². La excavación de esta área, permitió la identificación de un cimiento de muro. (Fotos 10-11, figura 6).

En la cuadrícula C/2, se registra una estructura semicircular de piedra, que empalma a cada uno de sus extremos con un muro de ladrillo, se desconoce la función de esta estructura; es posible que esté relacionada con un antiguo desagüe; sin embargo, no se encontró continuidad en su excavación central, de forma igualmente circular.

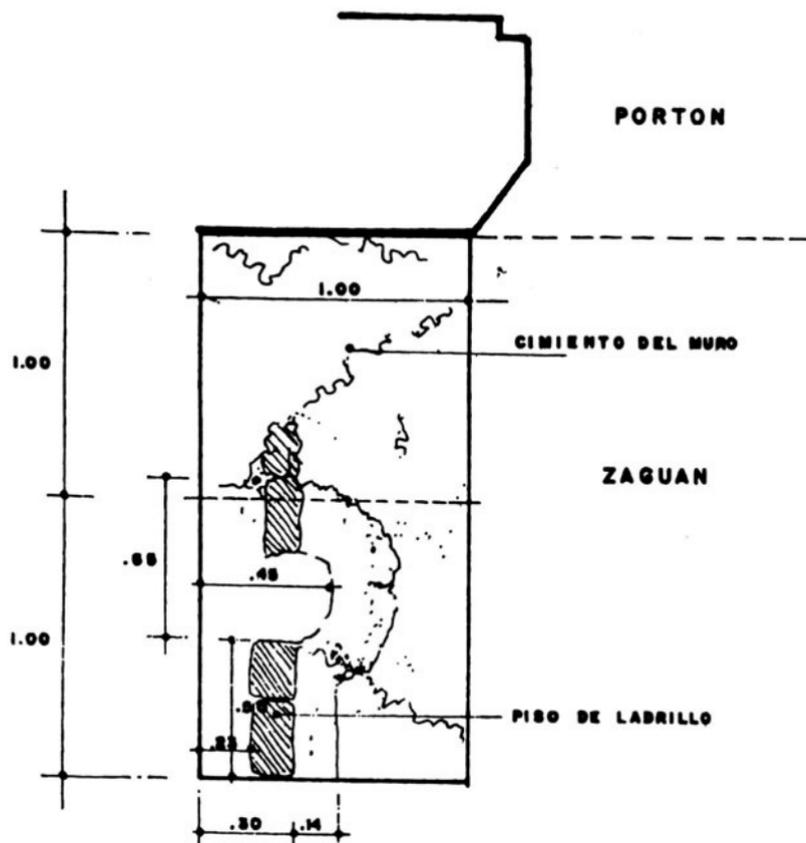
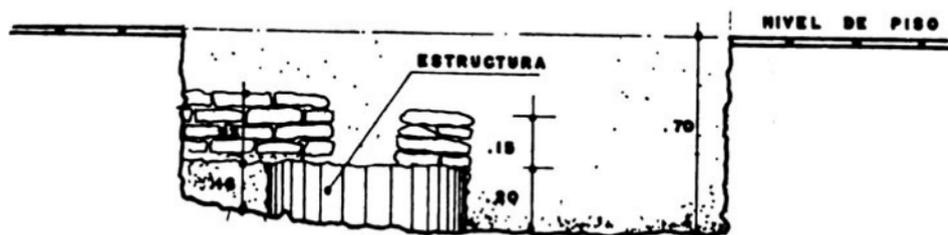
UNIDAD DE EXCAVACION N° 6	LOCALIZACION	FIGURA N° 6
	EN ZAGUAN SECUNDARIO	ESCALA 1/25

Debe mencionarse además como estructura de interés en esta Unidad No. 6 la presencia de un piso de piedra a 40 m. de profundidad. No se registran evidencias cerámicas ni otros objetos arqueológicos durante la excavación de esta Unidad.

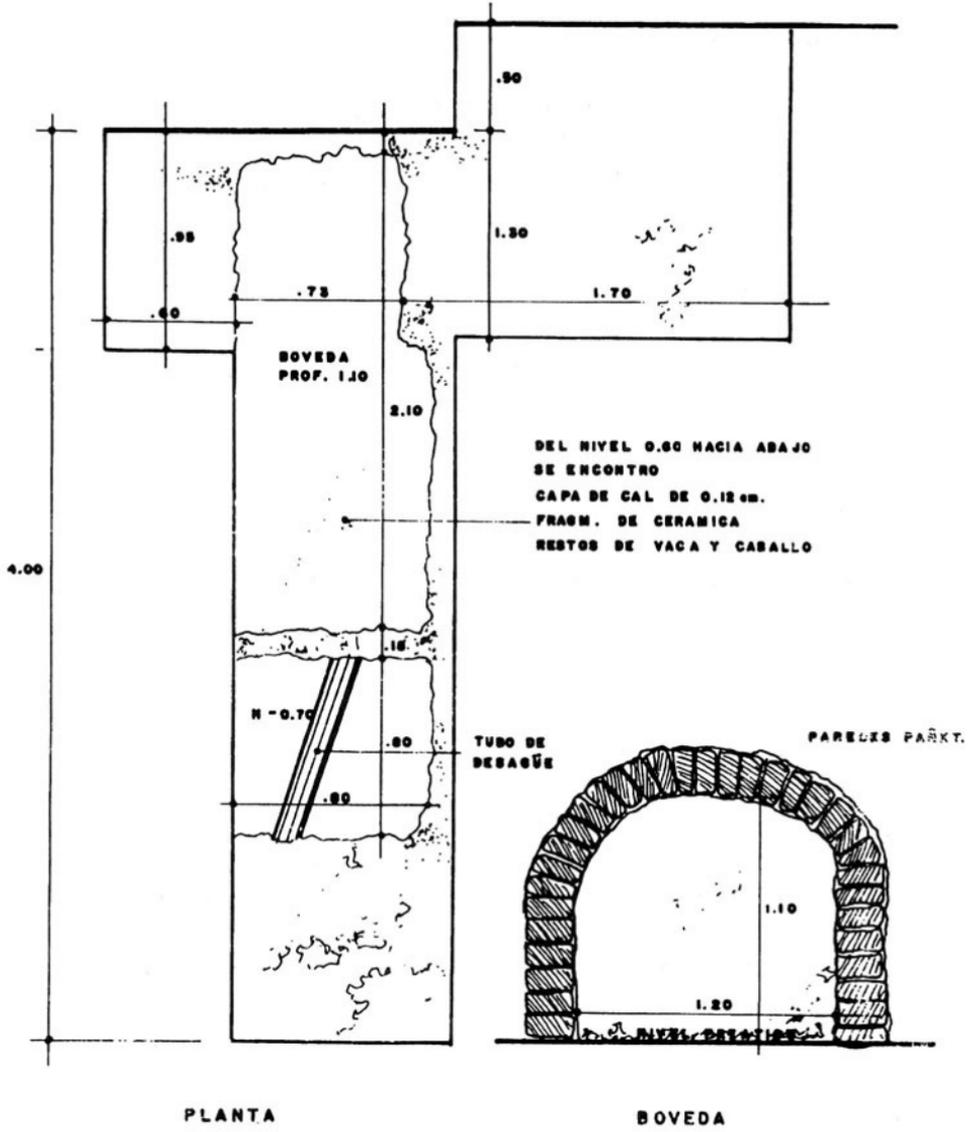
UNIDAD DE EXCAVACION N° 7	LOCALIZACION	FIGURA N° 7
	EN LA SALA DE TORMENTOS	ESCALA 1/25

La excavación inicial de esta Unidad, comprendió un área de 4 x 1 cms., ampliándose luego en su extremo oriental 55 cms. al norte y 1.50 cms. al sur. Este último cuadrante, tiene una longitud de 1.40 cms., en sentido E-W.

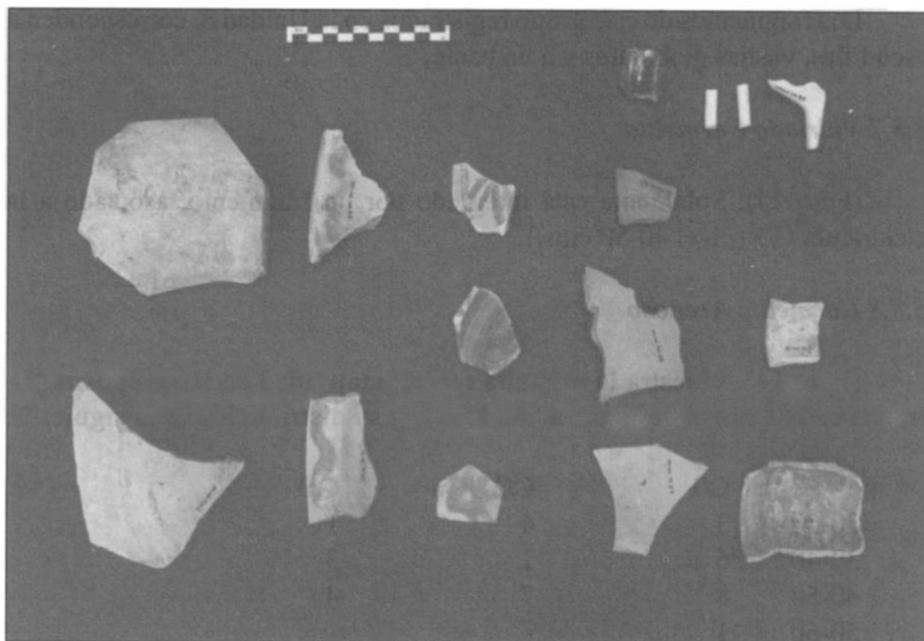
(Foto 14). Dos fragmentos de pocillos, representan este grupo; estos elementos se encontraron respectivamente en las cuadrículas C/1 (nivel 20-30), y C/2 (nivel 30-40); estos fragmentos, corresponden a pocillos.

FOTO 14. Fila superior. Cerámica Unidades 7-8. Engobe crema verdoso. Segunda fila vidriado verde sobre blanco (bordes) fila intermedia, vidriado azul sobre azul, fragmentos de tazón y de platos. Cuarta hilera ladrillo rojo compacto, carmelita arenoso y vidriado carmelito. Hilera inferior vidriado verde, cuentas de collar y sonajero.

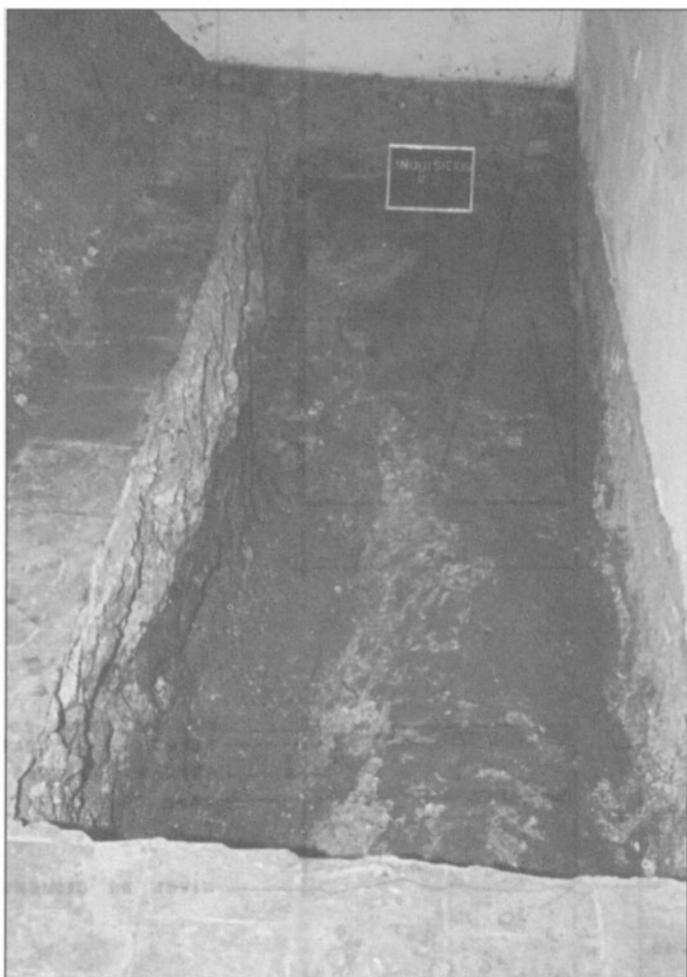
FOTO 16. Cimiento de muro, en la Unidad de Excavación No. 9.

Como estructura de interés en esta excavación puede mencionarse, el cimiento del muro oriental (Foto 13, figura 9).

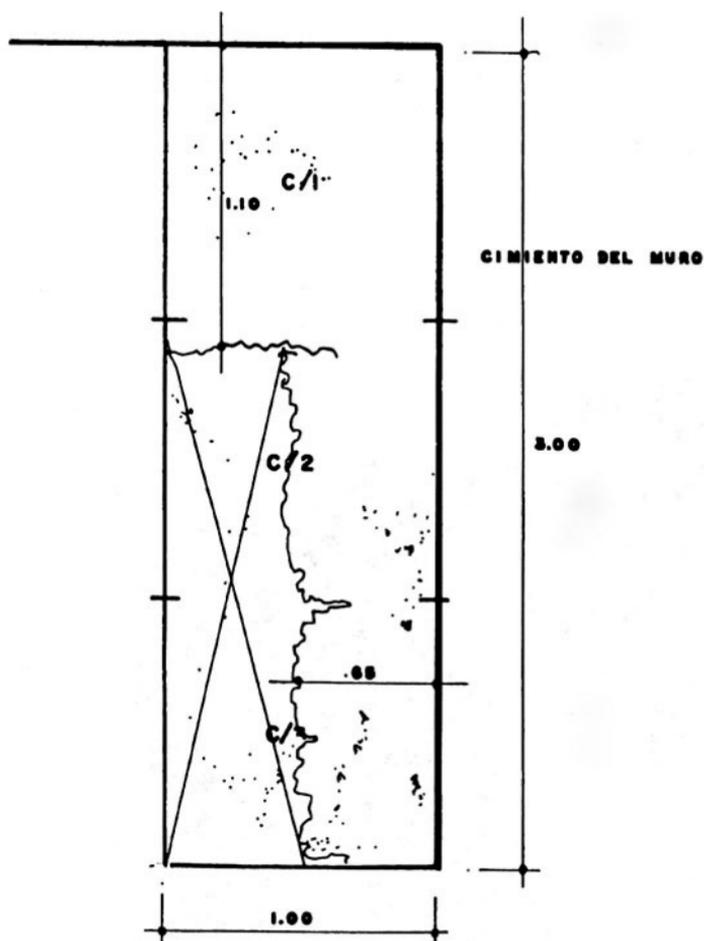
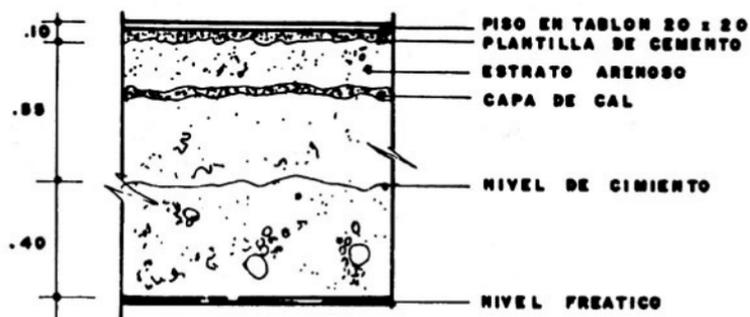
UNIDAD DE EXCAVACION N° 9	LOCALIZACION	FIGURA N° 9
	EN LA RECEPCION	ESCALA 1/25

Esta excavación practicada en el sector oriental de la actual recepción comprende un área de 3 x 1 (tres cuadrículas, C/1, C/2, C/3) de 1 m., cada una, y fue descendido hasta encontrar el nivel freático a la profundidad de 1 m.

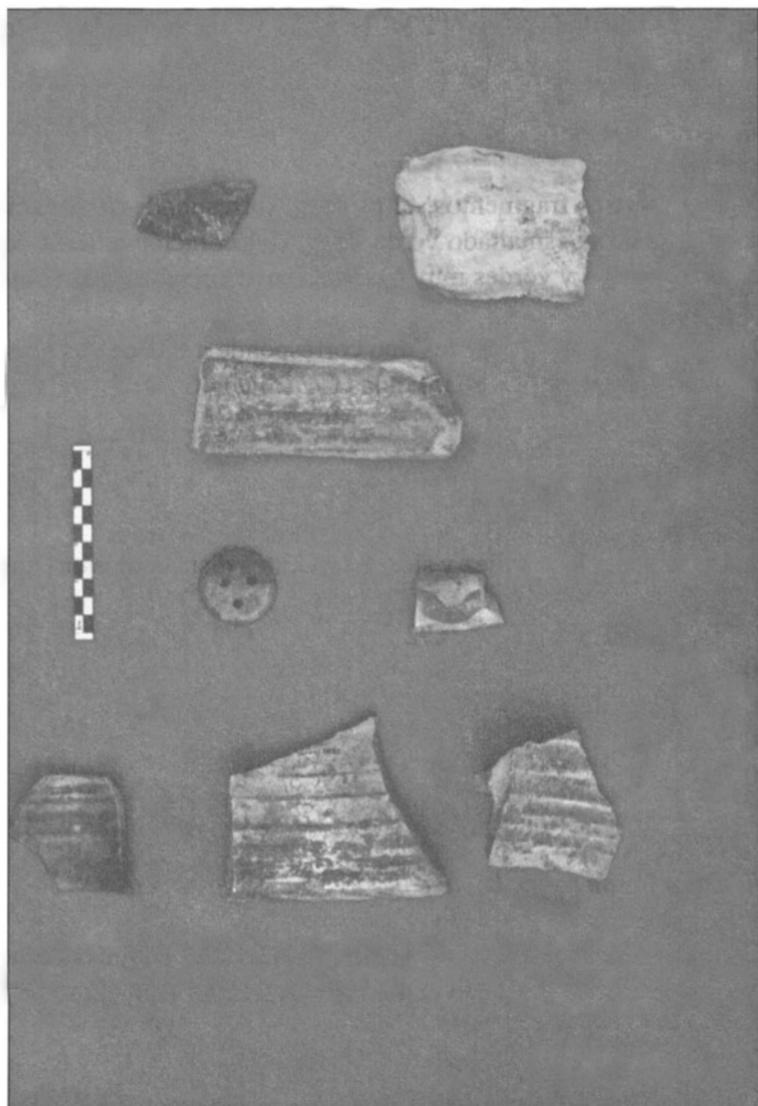
FOTO 17. Cerámica Unidades de Excavación Nos. 9 y 10. Fila superior. Fragmentos vidriado verde interior, a la derecha pocillo fragmentado segunda fila vidriado verde sobre blanco (borde) y botón de cerámica. Tercera fila, base grupo engobe crema verdoso. Fila inferior, y fragmento vasija globular vidrio.

Solamente está representada en esta Unidad por dos fragmentos grandes de caracol *Strombus gigas* (Foto 17).

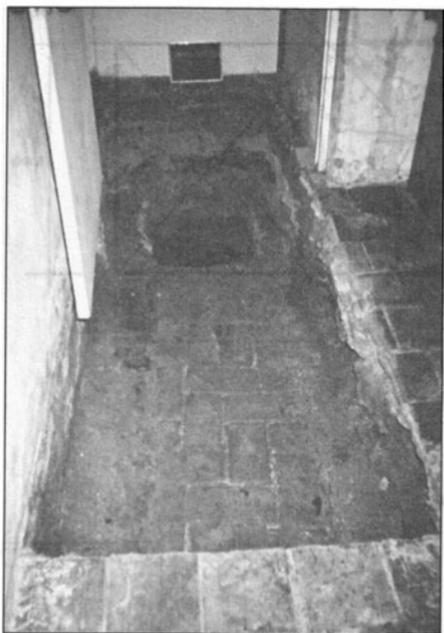
FOTO 19. Unidad de Excavación No. 11. Muestra tres pisos superpuestos, y cimientos laterales.

Esta unidad está integrada por un corte de 3 x 1 m., subdividida en tres cuadrículas de 1 m. cada una (C/1, C/2, C/3). La excavación permitió la identificación de tres pisos diferentes; el más alto corresponde al tablón moderno de arcilla cocida (Foto 19); luego de una plantilla de cemento y arena de 7 cms. de espesor (Figura 11), se encontró un piso también en tablón, de 20 x 20 cms. Es importante la presencia a 40 cms. de profundidad con respecto a éste, de un piso más antiguo de ladrillo en espina de pescado (Foto , figura 11), bajo el que subyace el estrato arenoso oscuro.

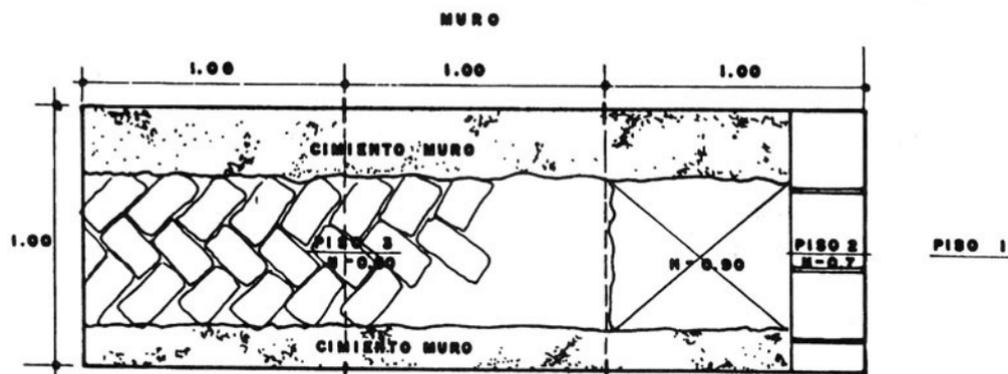
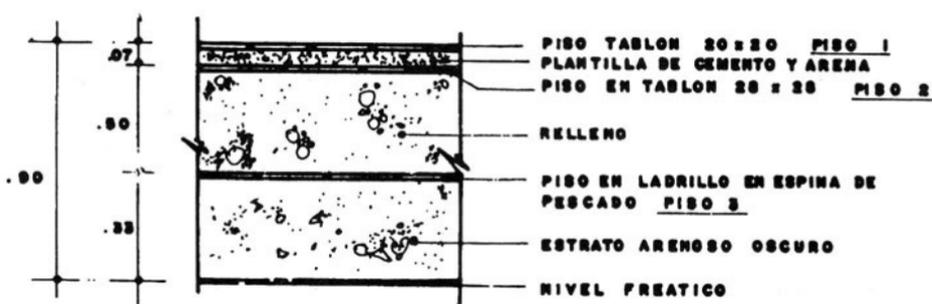
UNIDAD DE EXCAVACION N° 11	LOCALIZACION	FIGURA N° 11
	EN LA HEMEROTECA	ESCALA 1/25

Otras estructuras registradas en esta Unidad de Excavación, corresponde a cimientos (Figura 11).
