Por: Olga Lucía González Correa

LA VIRGEN DE OICATÁ:

REPARACIÓN PUDOROSA DE UNA PINTURA EN EL SIGLO XVIII

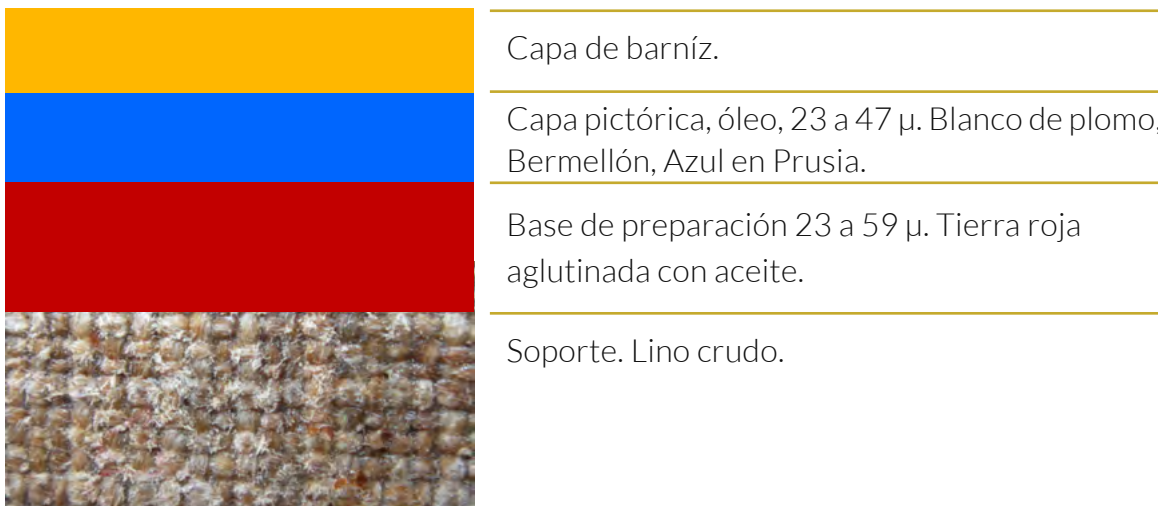
El cuadro de la Virgen de Oicatá mide 1,18 m de ancho por 1,56 m de alto. Fue pintada al óleo sobre una tela de lino crudo, tensada a un bastidor de madera. En el siguiente esquema se presenta una estratigrafía de la pintura (**figura 3**), hecha con base en la observación y en los análisis realizados por el químico Darío Rodríguez para los estudios previos efectuados por el

Fig. 3. Esquema de una estratigrafía de la pintura.

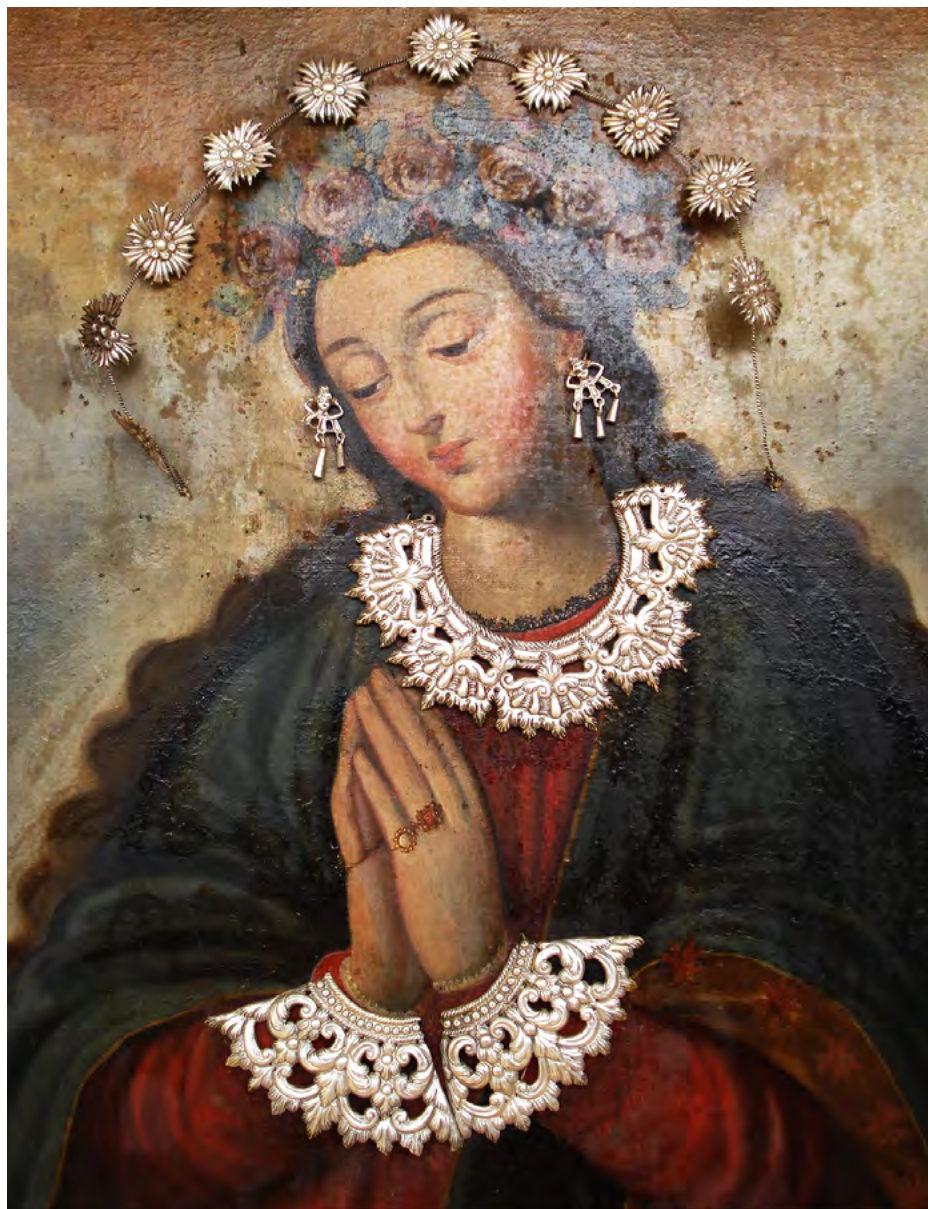
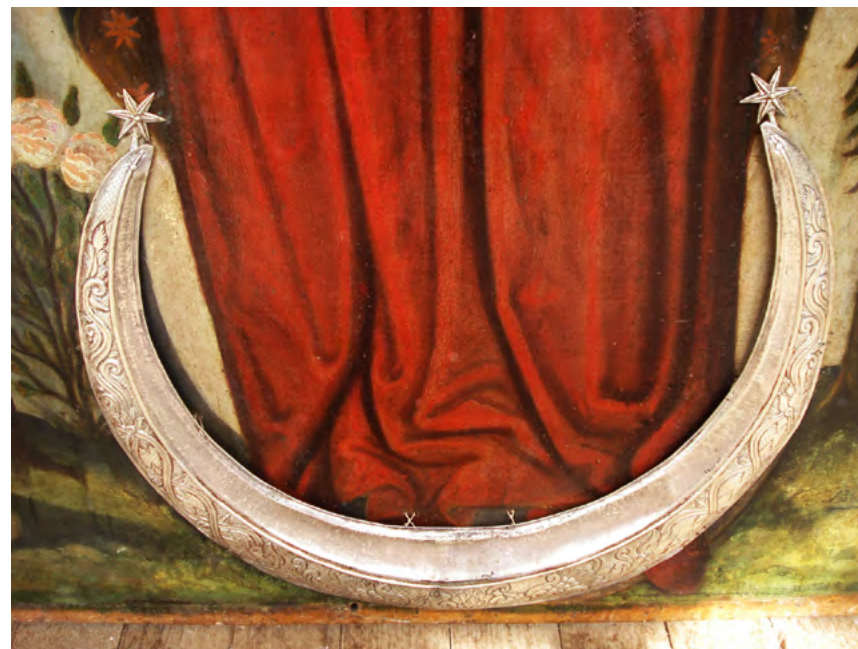
Fig. 6a. Adornos de plata sobre el cuello y las mangas de la túnica, corona de flores y aretes.

Fig. 6b. Media luna con estrellas de plata a los pies de la Virgen.

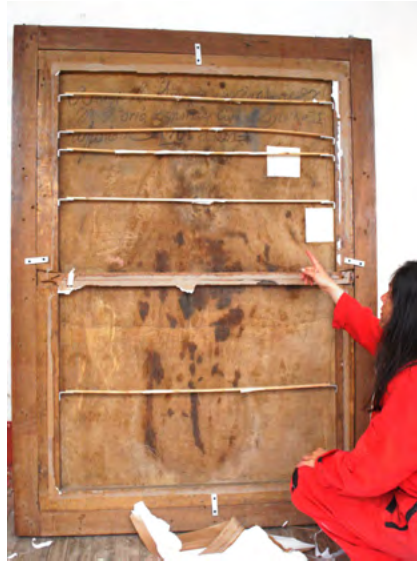
Por último, en referencia a los tiempos lejanos, a esta virgen le fue adherida por detrás una tela muy fina de lino con una abertura de borde delicadamente tejida, en la que se lee esta inscripción: “Renovose esta imagen a devoción del doctor don Pedro Ortiz de Morales cura de Oicatá a 25 de Junio de 1701 años” (**figuras 9**).

Fig. 9a. Tela adherida a la parte posterior de la Virgen. La tela está fragmentada en dos partes.

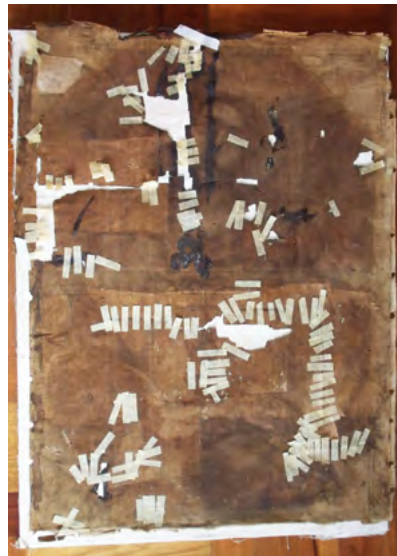
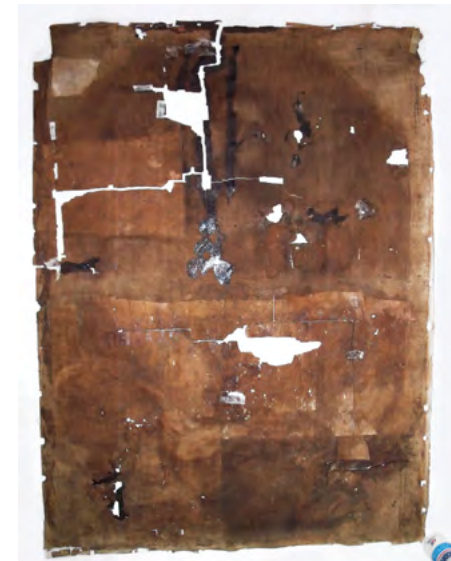
Figs. 10a y 10b. Vista posterior de una obra pictórica del siglo XVIII. Este es un ejemplo contundente del deterioro del soporte (el lienzo) que requiere una nueva tela para poder garantizar la permanencia de la pintura.

Actualmente, la adhesión de una tela nueva sobre la tela de un cuadro antiguo solo se justifica cuando la tela original ha dejado de cumplir satisfactoriamente su función como soporte de la pintura o cuando su fragilidad representa un gran riesgo de rotura al momento de tensarla sobre un bastidor (**figuras 10**). A la acción de adherir una nueva tela a la original se le denomina re-entelado. Puede decirse entonces que la intervención que presenta la Virgen de Oicatá es un re-entelado del siglo XVIII. Desde el punto de vista actual de la disciplina, este cuadro no requería y no requiere un re-entelado, pues la tela original, aunque presenta roturas y faltantes, cumple estructuralmente su función de soporte y los daños que presenta pueden ser resueltos con acciones menos invasivas. Cabe aquí preguntarse si este re-entelado fue hecho con una intención de conservación o de reparación de los faltantes y roturas que pudiera tener el lienzo original o si, por el contrario, otra fue la intención. De cualquier manera, y por las razones ya aducidas anteriormente, esta intervención merece ser conservada, pero atendiendo a las necesidades de la obra original en cuanto a su permanencia al futuro.
