# PROYECTO PARA LA PRESERVACION Y RESTAURACION DE “PUEBLITO” –Parque Nacional Tairona– (ICAN - FIAN)

*Gilberto Cadavid Camargo*

El objeto del presente informe parcial es el de describir los trabajos de campo desarrollados en el asentamiento arqueológico conocido como “Pueblito”, en el período comprendido entre mediados de junio y finales de agosto de 1991, en cumplimiento de lo propuesto en el Proyecto para la preservación y restauración de Pueblito (Parque Nacional Tairona), convenido entre el Instituto Colombiano de Antropología (ICAN) y la Fundación de Investigaciones Arqueológicas Nacionales del Banco de la República (FIAN).

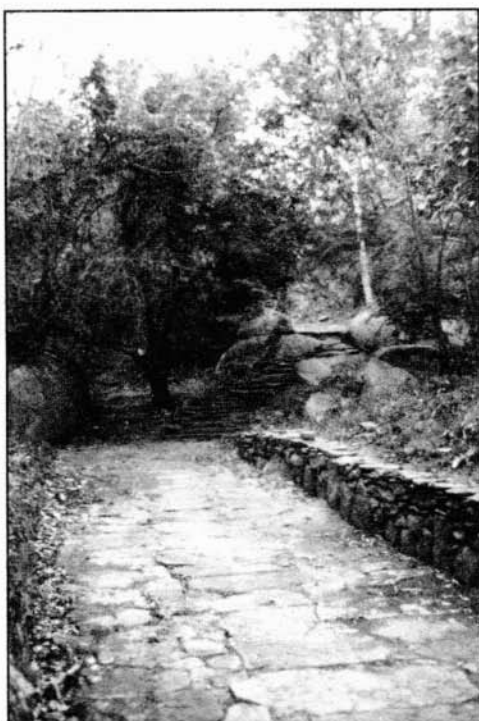
Tramo restaurado en que se halla la estructura del camino, conformada, como ya se dijo, por tres hiladas de lajas de granito, y el pequeño muro de contención a la derecha, que corresponde a una terraza en donde se ubican varios basamentos de antiguas casas. Se aprecia, además, a la derecha del tramo de escalera, la bifurcación del camino hacia la izquierda y que se dirige hacia un grupo de basamentos de vivienda en proceso de restauración.

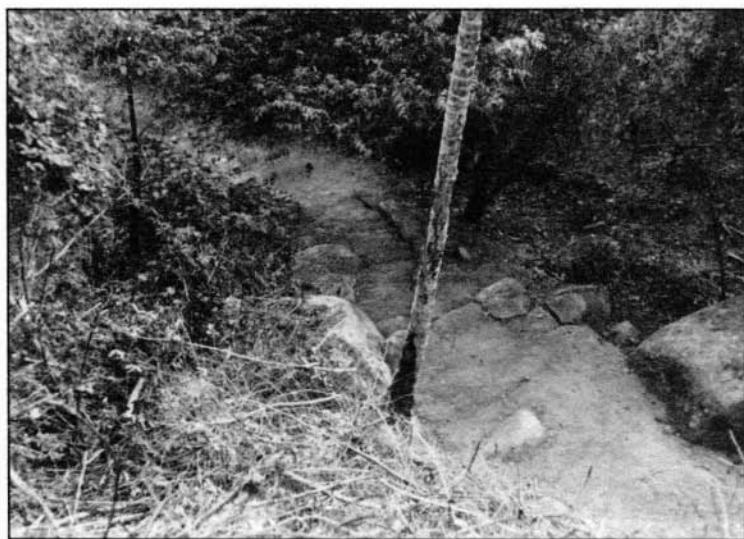
Vista superior del camino-escalera anteriormente descrito, en el que se puede observar su estructura general, para la cual se aprovechan algunas grandes rocas de granito en posición original y sin trabajo alguno, sobre las cuales se apoya la estructura en cuestión.

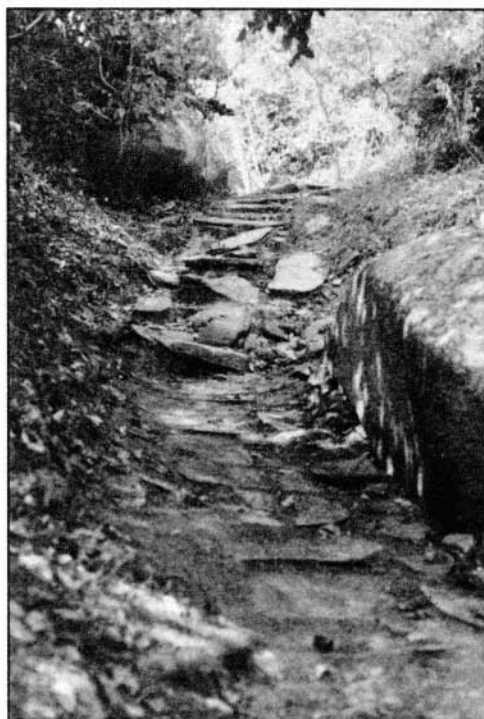
Tramo superior del camino al Cabo de San Juan de Guía, en una fase inicial de los trabajos, después del proceso de limpieza y detección de las unidades testigo.

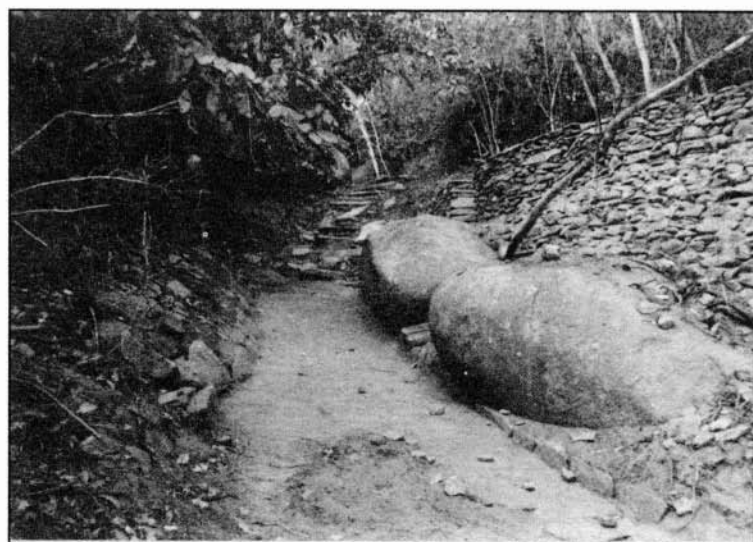
Tramo del camino anteriormente indicado, ya en proceso avanzado de restauración. A la derecha, se aprecia el muro de contención correspondiente a una terraza de vivienda.

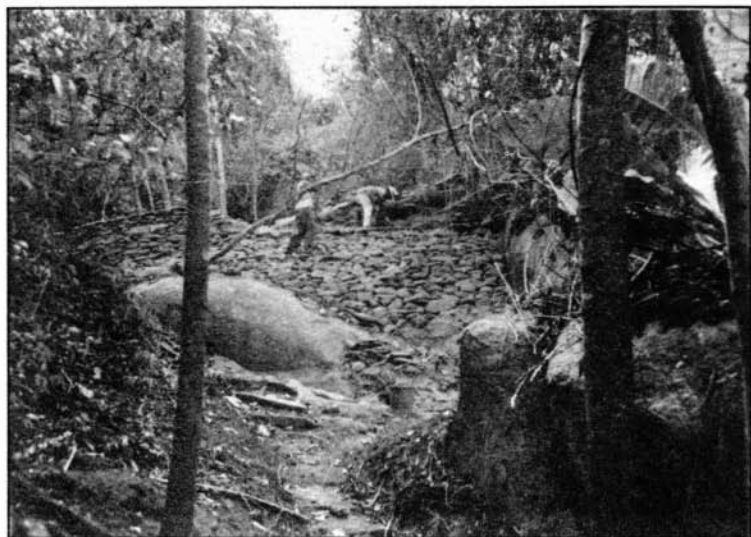
Aspecto del muro de contención en que se aprecia que su estructura se apoya parcialmente sobre grandes rocas graníticas, que dan gran solidez y estabilidad al muro en cuestión.

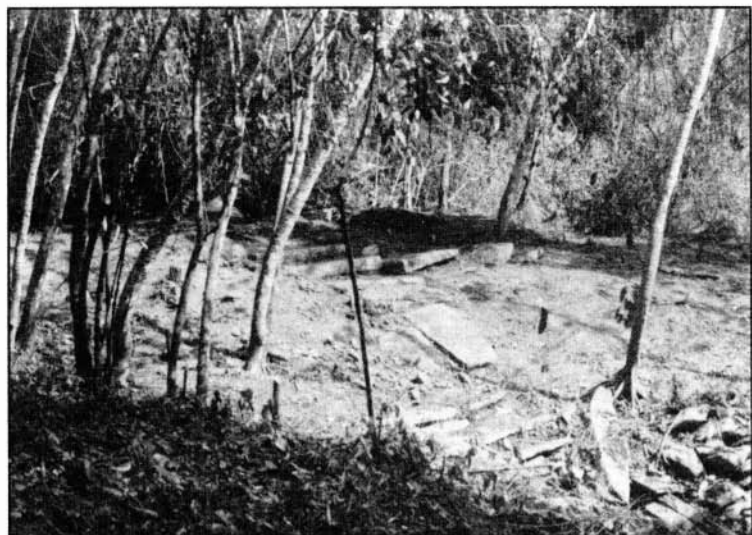
Conjunto del basamento correspondiente a la vivienda localizada sobre la terraza paralela al camino de San Juan de Guá, una vez efectuada la limpieza preliminar y detección de sus dos entradas opuestas y demás unidades constitutivas.

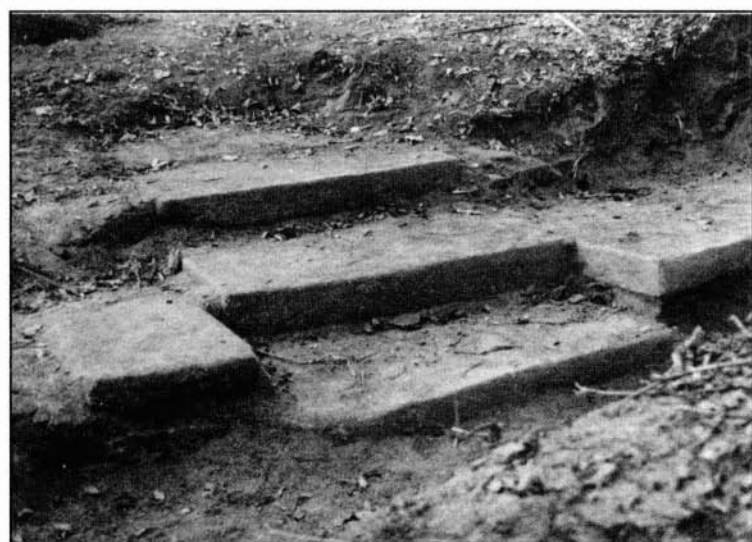
Entrada principal de la vivienda arriba ilustrada, que corresponde, según el plano de A.J. Mason (1922), a la vivienda XXXVI. En la fotografía se aprecian cuatro de las grandes losas rectangulares, de cuidadosa talla, las cuales conformaban la escalera de acceso a través de los anillos sobrepuestos de la antigua vivienda.

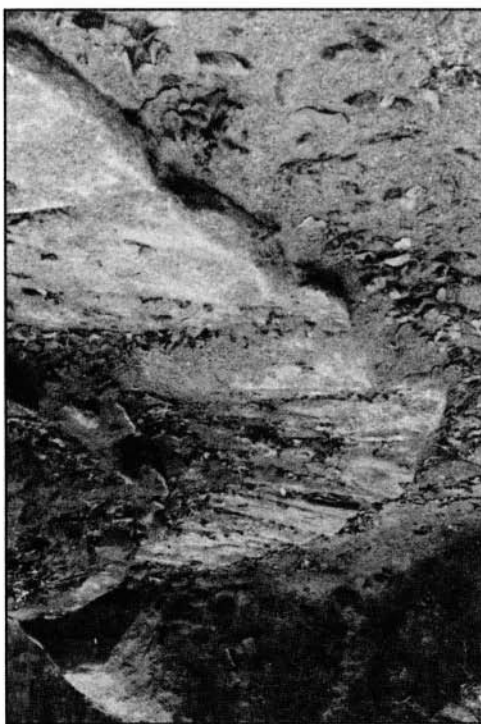
Detalle del basamento de vivienda, que tiene 12.40 m de diámetro y que está constituido por tres anillos superpuestos; el primero de lajas verticales que sostiene al segundo de lajas de forma trapezoidal finamente talladas y colocadas horizontalmente y, finalmente, un anillo interno de lajas enterradas horizontalmente.

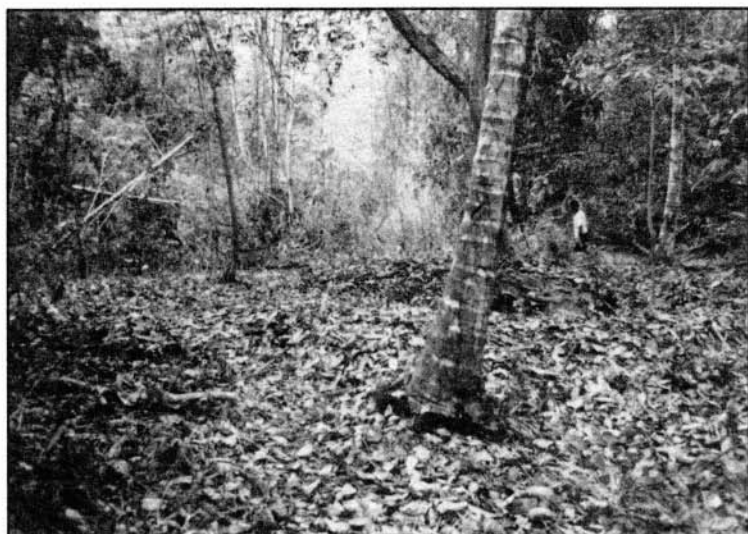
Area de 950 m<sup>2</sup> sobre la que se efectuó limpieza de vegetación, con el propósito de iniciar la definición de los elementos líticos correspondientes a una antigua vivienda de grandes dimensiones, la cual se localiza a la izquierda del tramo superior del camino a San Juan de Guía, a unos 30 m de la vivienda anteriormente reseñada y en proceso de restauración.
