**PROYECTO DE PRESERVACIÓN Y RESTAURACIÓN  
DE PUEBLITO  
(Parque Nacional Tairona)  
ICAN - FIAN**

*Por: Gilberto Cadavid Camargo*

**RESUMEN DE ACTIVIDADES**  
septiembre - diciembre de 1993

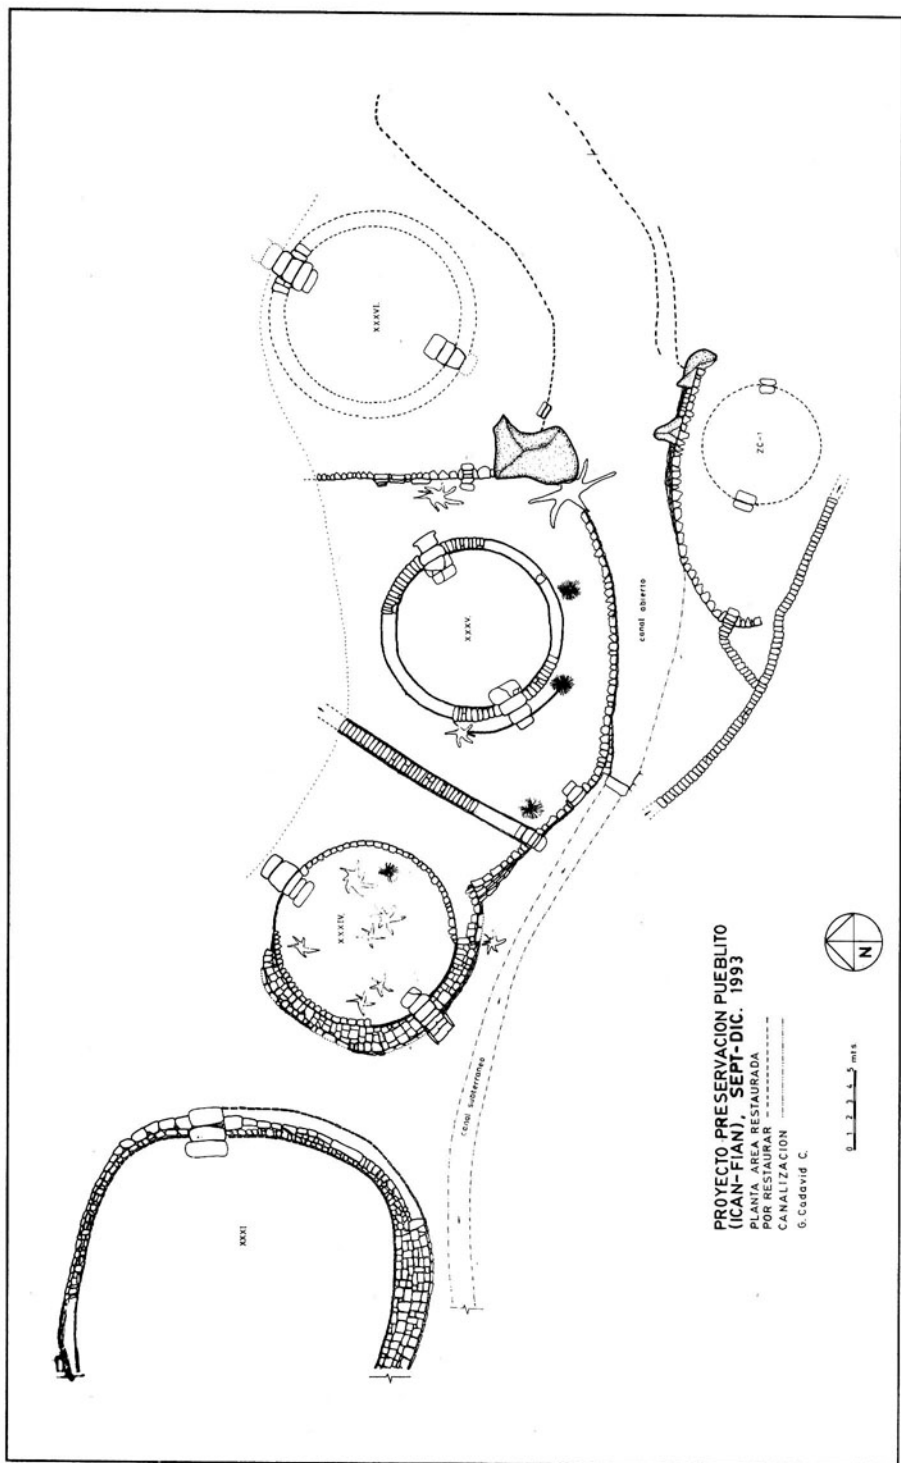
El basamento de vivienda, el cual fue descubierto en su contorno, tiene un diámetro de 7.50 m; su estructura es de lajas verticales con dos entradas, aunque no simétricamente opuestas. La principal u occidental, de 1.20 m de ancho y la secundaria u oriental de 0.90 m.

Esta vivienda, no fue restaurada, puesto que se tiene programada su excavación arqueológica para marzo del presente año, ya que presenta una condición especial por no haber sido alterada por guaqueros, debido a la profundidad en que se halló.
